**VIDTAGNA ÅTGÄRDER VID ENSTA DÄMME
INKL FÖRSLAG TILL KOMPLETTERANDE ÅTGÄRDER**

2019-12-10

BESKRIVNING AV VIDTAGNA ÅTGÄRDER FÖR FRI FISKVANDRING VID ENSTA DÄMME AUGUSTI 2019 OCH FÖRSLAG TILL KOMPLETTERANDE ÅTGÄRD

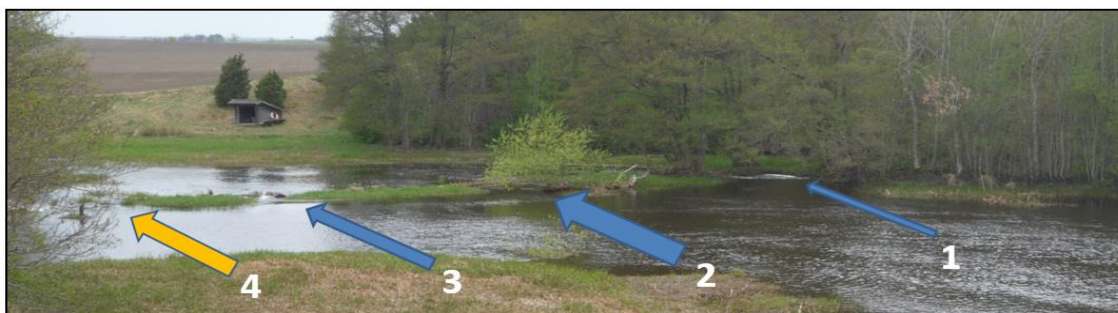
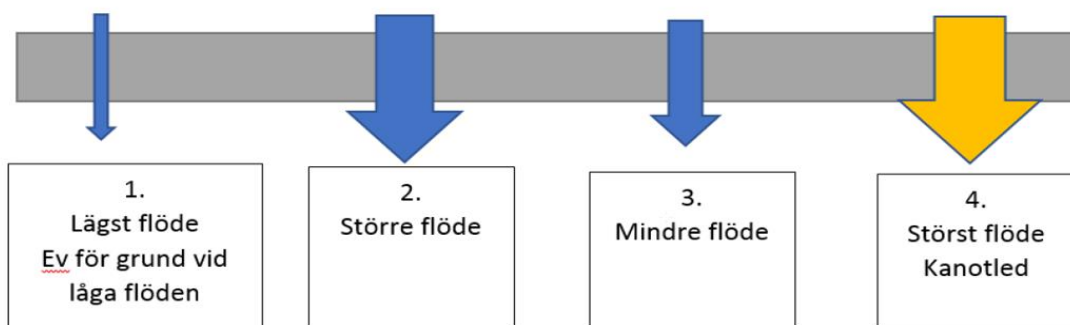
Befintliga öppningar vid Ensta dämme bedöms vara passerbara för flertalet fiskarter vid höga flöden. Vidtagna åtgärder, närmare beskrivna nedan, syftade till att öppna upp för fiskpassage även vid låga flöden inklusive att underlätta för fisk att passera vid höga flöden. Av de tre åtgärdade öppningarna markerade med blå pilar i figur 1 bedöms passage nummer 2 vara den som framförallt kommer att utnyttjas av större fiskar som t ex aspar medan mindre fiskar lättast passerar öppning 1 och 3. Åtgärderna har finansierats via länsstyrelsen i Uppsala län inom ramen för projekt aspASAP.

Figur 1. Foto från Fyrisåns östra sida respektive principskiss för de öppningar som finns i Ensta dämme, varav nummer 1-3 (blå pilar) har åtgärdats. Passage nummer 4 förefaller bestå en stor betongklack samt används som kanotled och lämnades därför utan åtgärd.

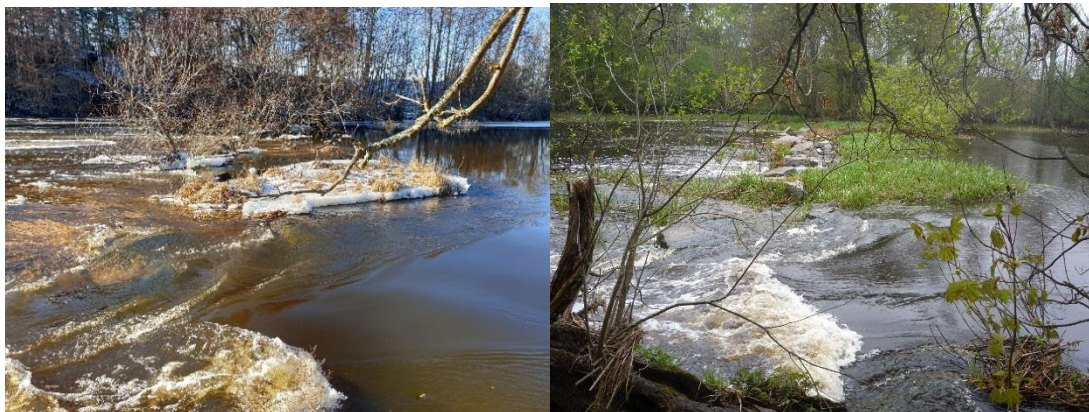
cirka 0,3–0,4 m högre än nedströms. Utredningen konstaterade att åtgärder kunde vidtas för att öppna upp för fiskvandring även vid låg vattenföring genom att anlägga strömsträckor och vilobassänger med hjälp av befintliga och tillförda stenblock.

Figur 2. Foton på Ensta dammvall från Fyrisåns östra sida, vid hög (tv) respektive låg (th) vattenföring. Foto: Anders Larsson, Tyréns

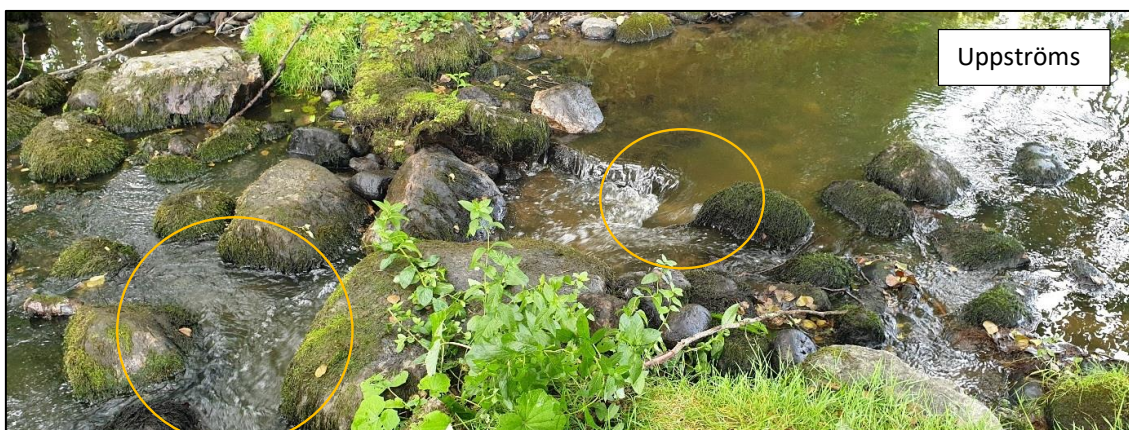
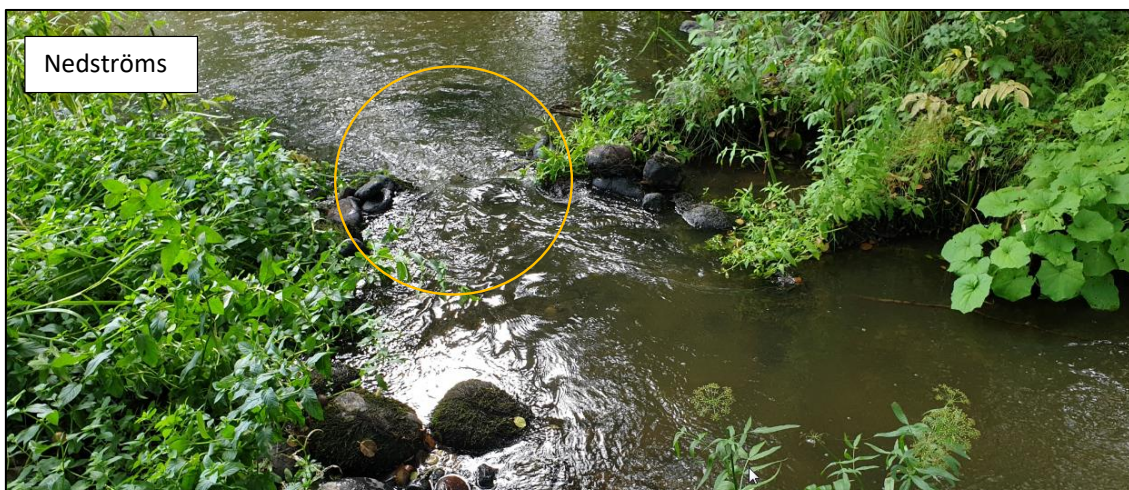
Vid höga flöden bedöms fisk kunna passera öppning 1 även innan åtgärd. Förflyttning av stenar i två befintliga trösklar för att tillkapa fri passerbarhet för fisk vid låga flöden genomfördes (figur 4). Mellan trösklarna finns en stor och väl beskuggad bassäng. Endast mindre fiskar bedöms utnyttja öppning 1 för att passera Ensta dämme vid låga flöden pga. av litet vattendjup.

Efter vidtagna åtgärder bedöms passerbarheten för fisk via öppning 1 ökat vid låga flöden medan den är oförändrad vid höga flöden.

Figur 4. Bilderna markerar åtgärder vidtagna vid Ensta dämme i öppning 1. Foto: Anders Larsson, Tyréns

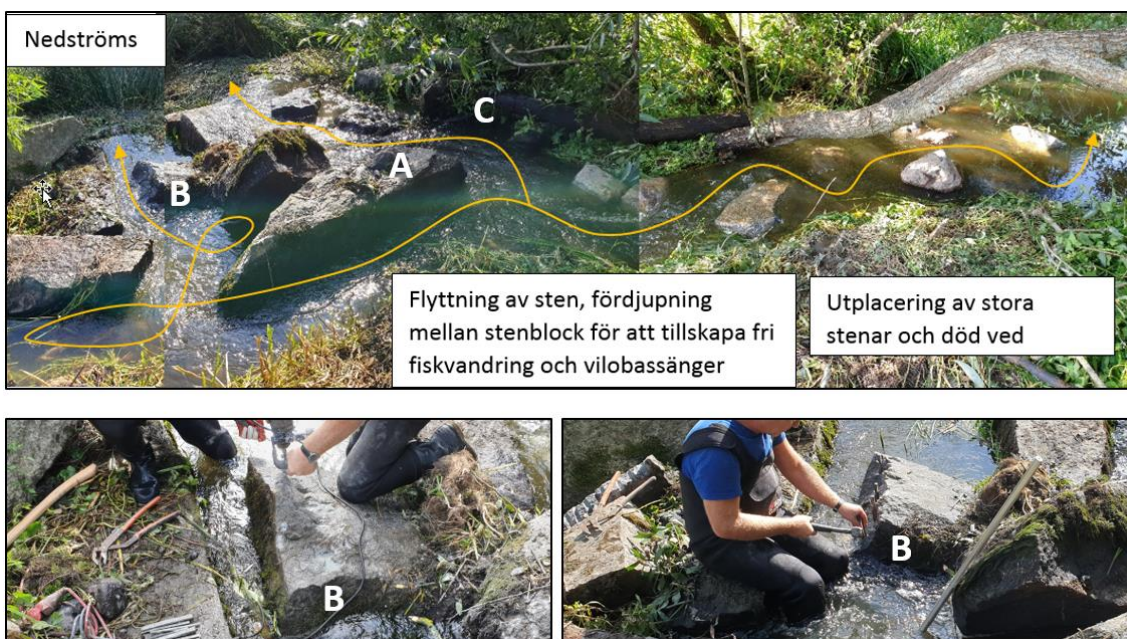
I den övre delen på öppning 2 placerades större, rundade stenblock ut för att tillskapa naturliga vattenrörelser på den tidigare kanalliknade sträckan. Mindre trädstammar som fanns på plats i vattnet (död ved) flyttades ut mellan stenblocken. Nedströms denna sträcka flyttades ett par större stenblock i sidled för undanröja ett fallande vatten (vandringshinder) som majoriteten av befintliga fiskarter inte kunde passera vid låga flöden. Denna vattenväg (A i figur 5) bedöms efter åtgärd passerbar för framförallt större och lite starkare fiskar vid både låga och höga flöden. I den parallella vattenvägen (B i figur 5) knäcktes ett stenblock längs ena sidan för att öka vattenvägens bredd och därmed dess passerbarhet för alla förekommande fiskarter. Några stenblock uppströms B flyttades i sidled för att skapa viloplatsar. Ansamlat grus och sediment grävdes upp där det var möjligt för att öka vattendjupet. Vattenväg C rinner under ett stort stenblock och lämnades därför utan åtgärd, troligen kan fisk passera denna väg vid höga flöden.

Efter vidtagna åtgärder bedöms öppning 2 blivit passerbar för majoriteten av förekommande fiskarter vid låga flöden samt att passerbarheten har förbättrats vid höga flöden. Innan åtgärd var passerbarheten för fisk via öppning 2 mycket begränsad alternativt ej möjlig vid låga flöden.

Figur 5. Bilderna markerar fiskpassager och åtgärder vidtagna vid Ensta dämme i öppning 2. Foto: Anders Larsson, Tyréns

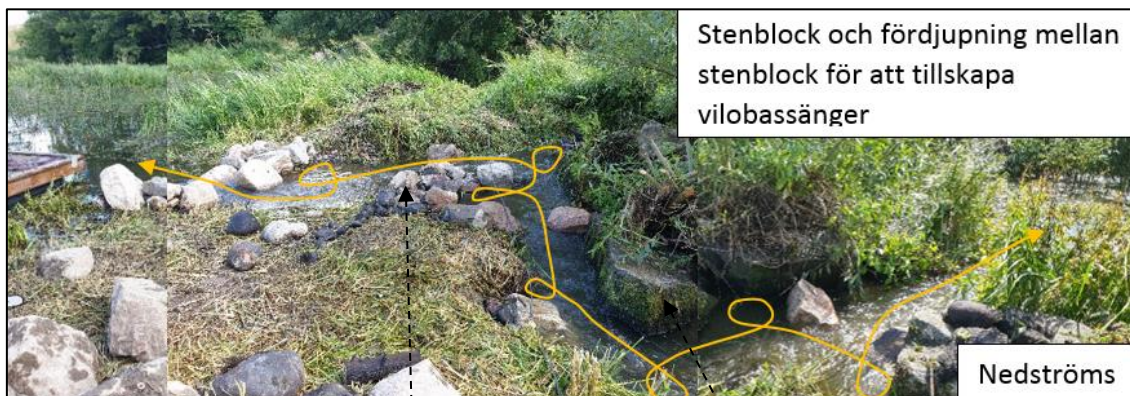
Stenblock placerades ut för att dela upp fallhöjden på en längre sträcka än i öppning 2 och med flera bassänger där fisken vid behov kan vila (figur 6 och 7). Mellan bassängerna finns strömsträckor av olika längd. Efter åtgärd bedöms passage 3 var fullt passerbar vid låga flöden för majoriteten av förekommande fiskarter.

Efter vidtagna åtgärder bedöms öppning 3 blivit passerbar för majoriteten av förekommande fiskarter vid låga flöden samt att passerbarheten har förbättrats vid höga flöden. Innan åtgärd var passerbarheten för fisk via öppning 3 begränsad.

Figur 6. Fotot visar öppning 3 i Ensta dämme efter åtgärd och med en pil som visar strömsträckor och respektive viloplatser för fisk. Foto: Anders Larsson, Tyréns

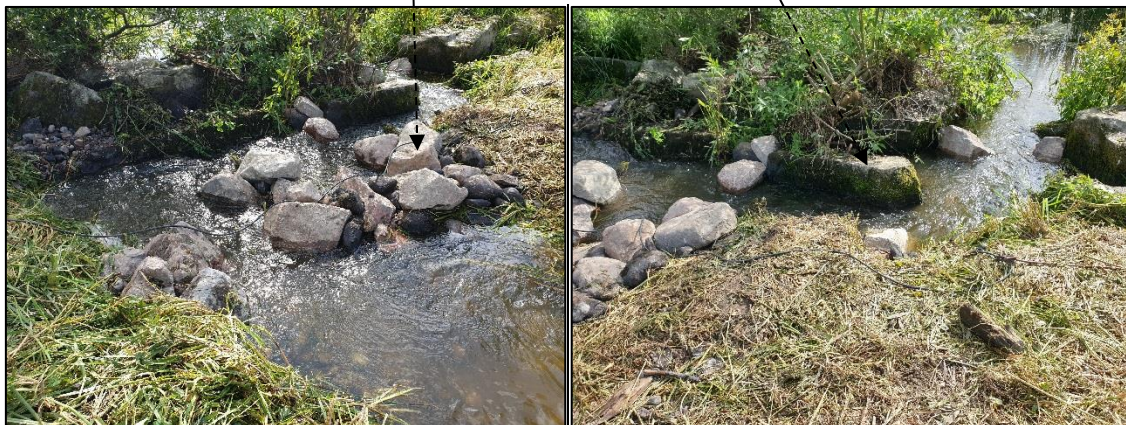
Figur 7. Närbilder på vidtagna åtgärder i öppning 3 vid Ensta dämme. Foto: Anders Larsson, Tyréns

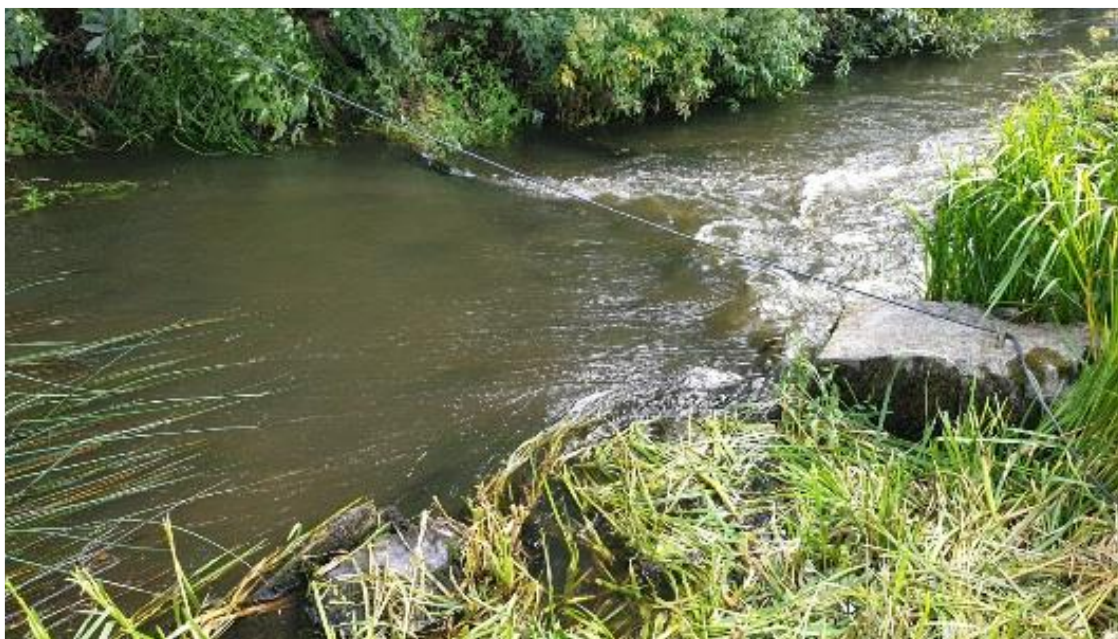
Figur 8. Öppning nummer 4. Foto: Anders Larsson, Tyréns

Inga åtgärder vidtogs vid öppning 4 i Ensta dämme (figur 89). Dämmet på denna sektion består av en lång, relativt grund sträcka med hög vattenhastighet, vilket troligtvis begränsar fiskens framkomlighet. Det bedömdes inte möjligt att bygga om öppningen med handredskap eftersom dämmet består av flera stora block (eventuellt betong). Den används även som kanotled (muntlig uppgift) vilket skulle försvåras om den anpassades för fiskvandring vid låga flöden. Vid höga flöden (figur 2) bör den dock vara passerbar för simstarka fiskarter.

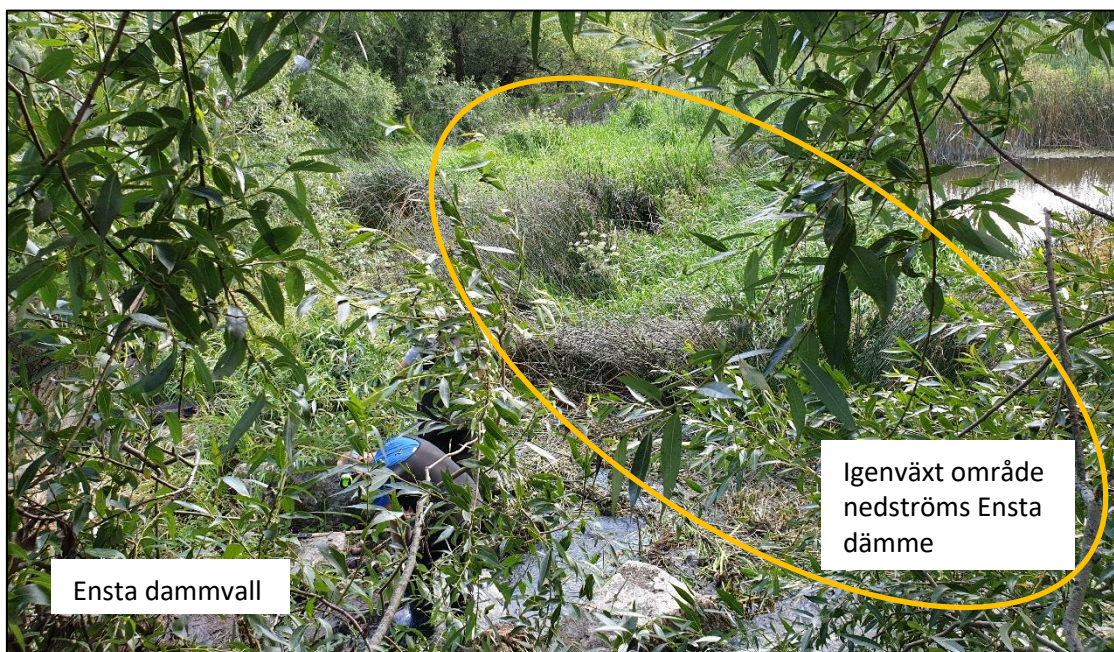
Området nedströms Ensta dämme är så pass kraftigt igenvuxet att det bedöms försvåra för fisk att lokalisera öppningarna 1-3 (figur 9). Området bör därför muddras med avseende på växter och dess rötter. Sannolikt behövs därefter regelbunden beskärning av området för att inte växa igen på nytt.

Figur 9. Foto som visar den omfattande igenväxningen nedströms Ensta dämme. Bilden är tagen vid öppning 2 i riktning mot öppning 4. Foto: Anders Larsson, Tyréns
