Slutredovisning

Installation av fosfordamm på Åsby 1:2, Uppsala kommun

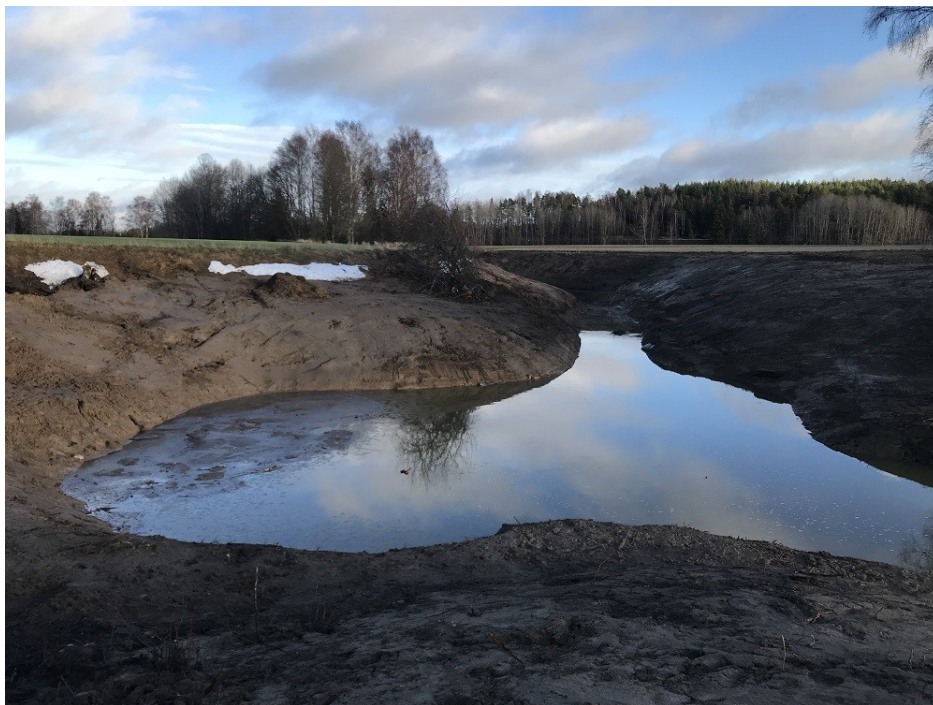
Kontrollbesök genomfördes den 16 januari. Finplaneringen runt dammen var väl utförd. Djupet i grunddel och djupdel stämde med undantag av 20 meter längst i norr där djupdelen var för grund, troligen orsakat av att massor från slänten skjutit ut i dammen.

- Dammen var lite för smal i djupdelen i norr, i snitt var den 3,5 m bred och behöver därför breddas med 1,5-2 m längs hela djupdelen.
- Längst i norr var djupdelen för grund längs en sträcka av ca 20 m vilket såg ut att bero på att massor skjutit ut från östra slänten. Behöver fördjupas. Djupet i resten av djupdelen var ej möjligt att kontrollera på grund av att schaktmassorna i slänterna var för blöta och hala.
- I mittdelen, på västra sidan, hade två "hörn" lämnats. Dessa behöver schaktas bort så att strandlinjen blir rakare, annars lämnas ett bakvatten i mittdelen vilket försämrar dammens funktion.
- I gränsen mellan djupdel och grunddel låg ett stenblock. Detta behövde tas bort.
- Delar av schaktkanterna/skötselhylla återstod att utföra.

Dammens mittdel och norra del den 16 januari 2023.

Den 24 september 2023 meddelade entreprenören att återstående justeringar hade utförts. Syn hölls den 6 oktober 2023, och återstående justeringar enligt ovan befanns vara åtgärdade, inklusive slänterna ner mot vattenlinjen vilka hade flackats ut tydligt. Under de två veckorna mellan åtgärdernas slutförande och synen hade sand/silt runnit ner i dammen på djupdelens östra sida, varför en mindre sträcka på djupdelens östra sida blivit grundare än avsett. Detta bedömdes svårt att åtgärda eftersom jorden i sänkans slänter visat sig vara mer siltiga/sandiga än förutsett och troligen skulle fortsätta att röra sig neråt om sand lyftes bort från botten. Effekten av att djupet i en mindre del av djupdelen blivit lägre än avsett bedömdes ha en mycket marginell effekt på dammens fosforavskiljningsförmåga som helhet.

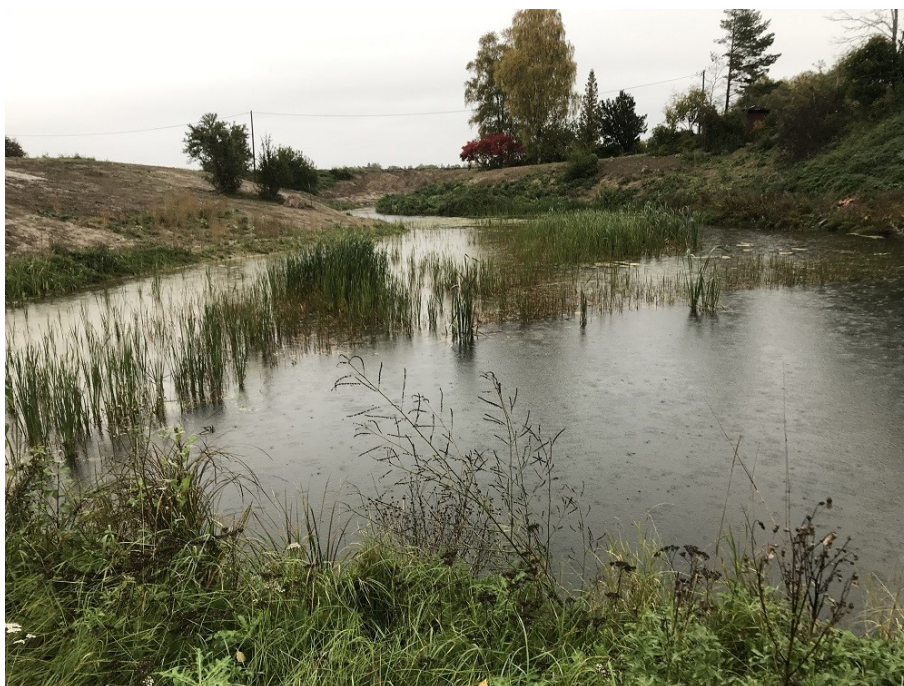
Dammens södra del den 6 oktober 2023. Foto från utloppet taget norrut.
