FÖRSTUDIE
FISKVÄGAR I FYRISÅN, VENDELÅN OCH BJÖRKLINGEÅN
FYRISÅN - ENSTA

Förstudie fiskvägar i Fyrisån, Vendelån och Björklingeån
FYRISÅN – ENSTA

Slutrapport

2021-12-08

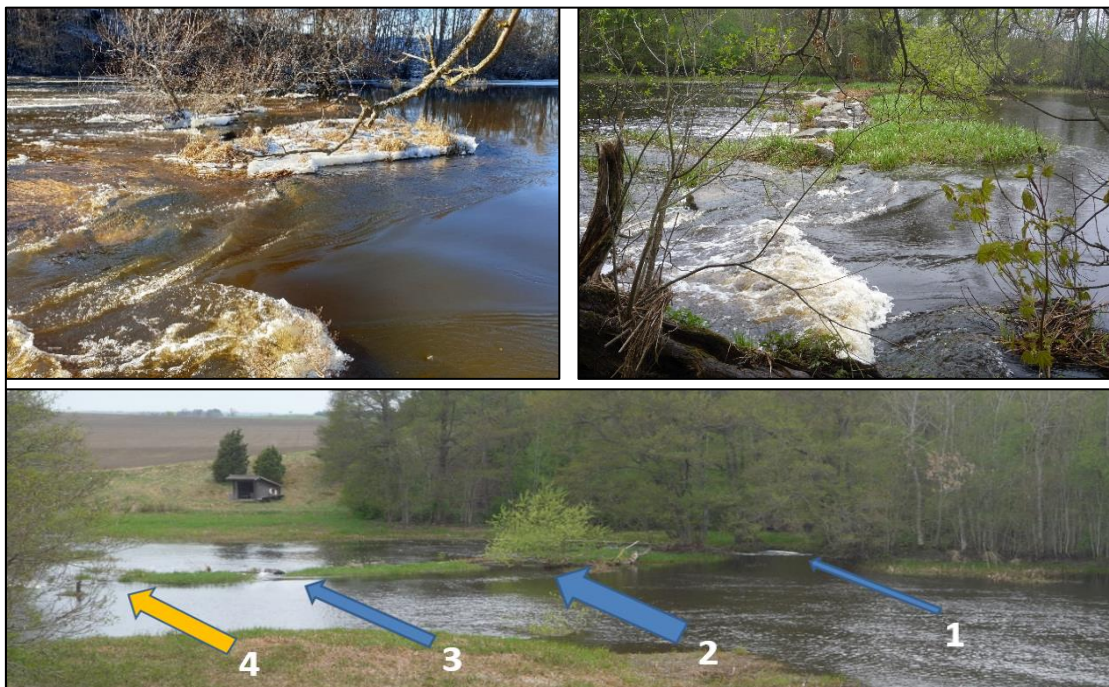
Figur 1. Foton på Ensta dammvall från Fyrisåns östra sida vid hög vattenföring (överst till vänster) respektive låg (överst till höger) hög vattenföring. Blå pilar visar öppningar där åtgärder vidtagits medan gul pil anger öppning utan åtgärd.
Foto: Anders Larsson, Tyréns.

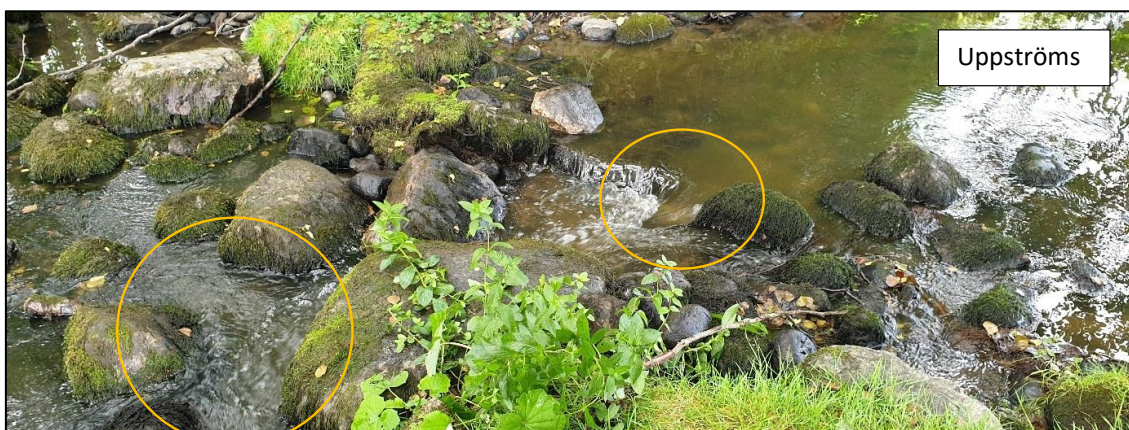
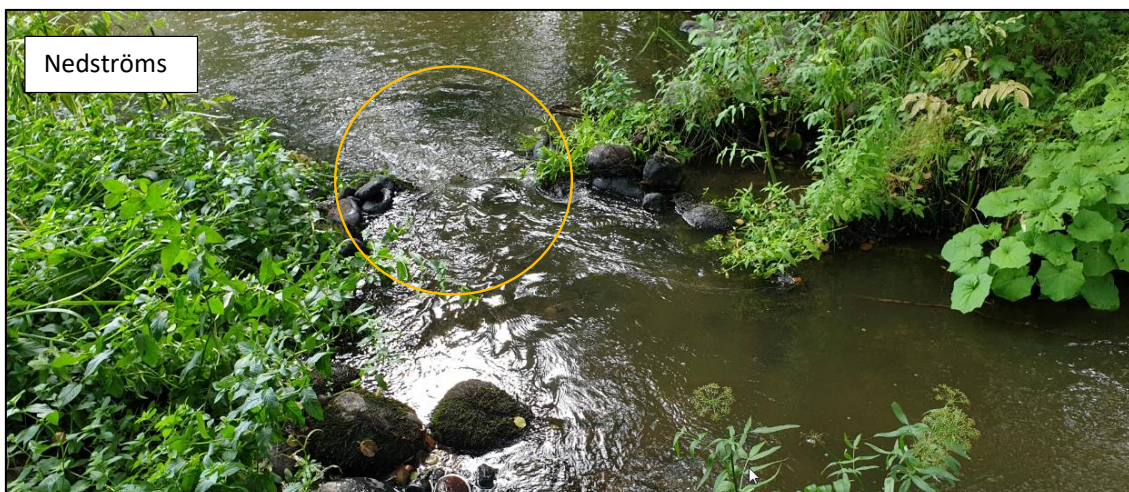
Vid höga flöden bedöms fiskar ha möjlighet att passera öppning 1 även innan åtgärden genomfördes. En flytt av stenar genomfördes i två befintliga trösklar för att skapa fri passerbarhet för fisk vid låga flöden (figur 3a och 3b). Mellan trösklarna finns en stor och väl beskuggad bassäng. Endast små fiskar kunde passera öppning 1 vid Ensta dämme vid låga flöden med anledning av ett litet vattendjup.

Efter vidtagna åtgärder bedöms passerbarheten för fisk via öppning 1 öka vid låga flöden medan den är oförändrad god vid höga flöden.

Figur 3a. Bilden markerar åtgärder vidtagna vid Ensta dämme i öppning 1. Foto: Anders Larsson, Tyréns.

Figur 3b. Bilden markerar åtgärder vidtagna vid Ensta dämme i öppning 1. Foto: Anders Larsson, Tyréns.

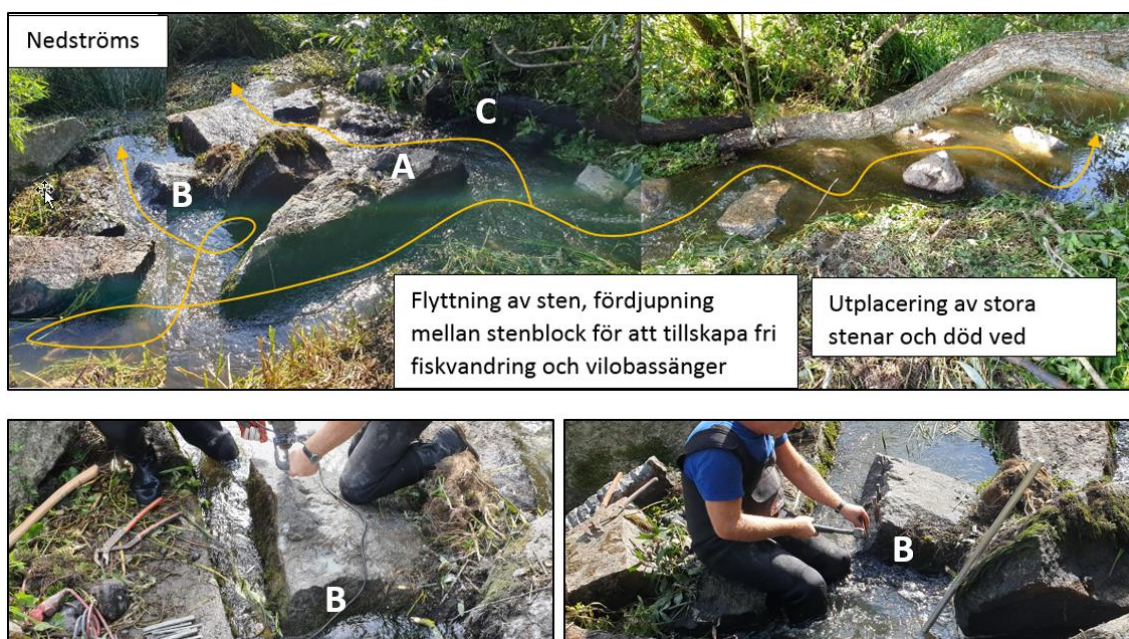
I den övre delen på öppning 2 (till höger på det översta fotografiet i figur 4) placerades större, rundade stenblock ut för att tillskapa naturliga vattenrörelser på den tidigare kanaliserade sträckan. Mindre trädstammar som återfanns på plats i vattnet (död ved) flyttades ut mellan dessa stenblock. Nedströms denna sträcka flyttades ett större stenblock (A i figur 4) i sidled för att avlägsna det vandringshinder som majoriteten av de befintliga fiskarterna inte kunde passera vid låga flöden. Denna vattenväg bedöms efter åtgärd vara passerbar för stora fiskar vid både låga och höga flöden. I den parallella vattenvägen (B i figur 4) knäcktes ett stenblock längs ena sidan för att öka vattenvägens bredd och därmed passerbarheten för alla förekommande fiskarter. Några stenblock uppströms B flyttades i sidled för att skapa viloplats. Ansamlat grus och sediment grävdes i den mån det var möjligt bort för att öka vattendjupet. Vattenväg C rinner under ett stort stenblock och lämnades därför utan åtgärd, troligen kan fisk passera denna väg vid höga flöden.

Efter vidtagna åtgärder bedöms öppning 2 blivit passerbar för majoriteten av de förekommande fiskarterna vid låga flöden samt att passerbarheten har förbättrats vid höga flöden. Innan åtgärden genomfördes var passerbarheten för fisk via öppning 2 begränsad alternativt inte möjlig vid låga flöden.

Figur 4. Bilderna markerar fiskpassager och åtgärder vidtagna vid Ensta dämme i öppning 2. Foto: Anders Larsson, Tyréns.

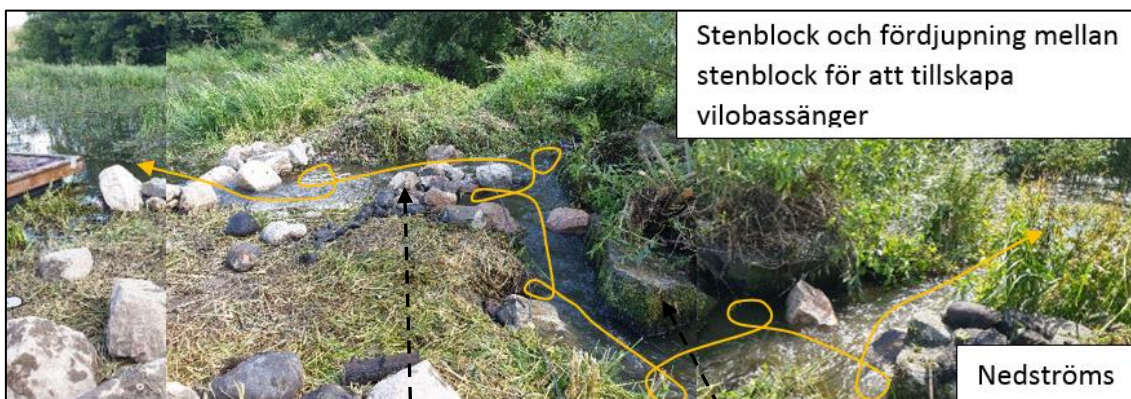
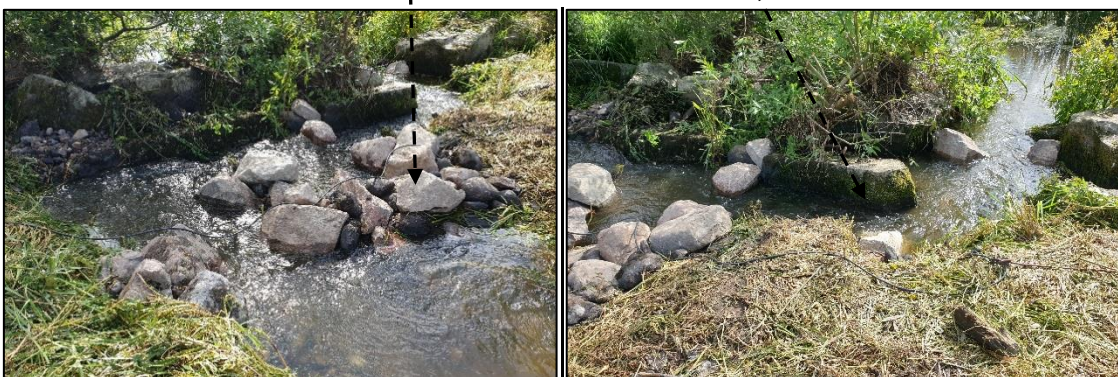
Stenblock placerades ut för att dela upp fallhöjden på en längre sträcka än den i öppning 2 och med flera bassänger där fisken vid behov kan vila (figur 5 och 6). Mellan bassängerna finns strömsträckor med olika längd.

Efter vidtagna åtgärder bedöms öppning 3 vara passerbar för majoriteten av de förekommande fiskarterna vid låga flöden samt att passerbarheten har förbättrats vid höga flöden. Innan åtgärden genomfördes var passerbarheten för fisk via öppning 3 starkt begränsad.

Figur 5. Fotot visar öppning 3 i Ensta dämme efter åtgärd och med en pil som visar strömsträckor och respektive viloplatser för fisk. Foto: Anders Larsson, Tyréns.

Figur 6. Närbilder på vidtagna åtgärder i öppning 3 vid Ensta dämme. Foto: Anders Larsson, Tyréns.

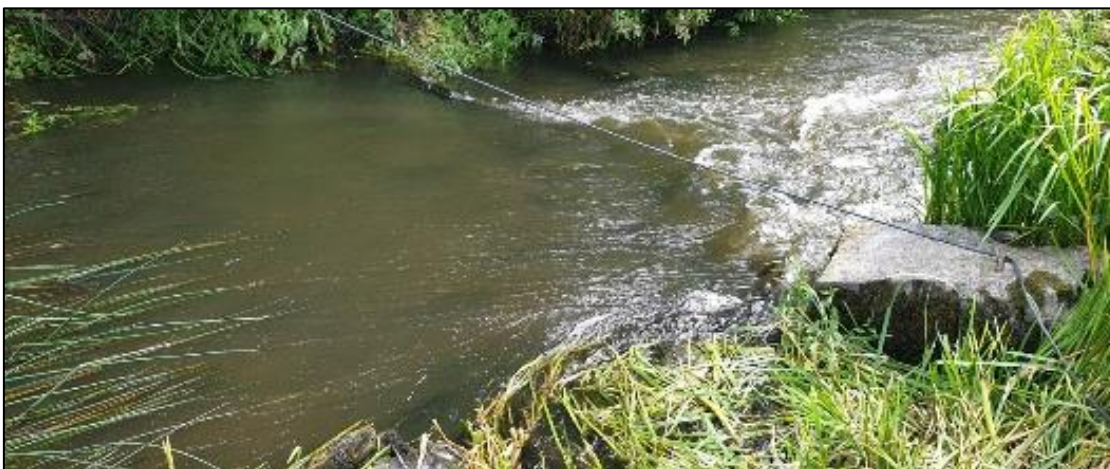
Figur 7. Öppning nummer 4. Foto: Anders Larsson, Tyréns.

Inga åtgärder vidtogs vid öppning 4 i Ensta dämme (figur 7). Dämmet på denna sektion består av en lång, relativt grund sträcka med hög vattenhastighet, vilket troligtvis begränsar fiskens framkomlighet vid låga flöden. Det bedömdes inte vara möjligt att bygga om öppningen med handredskap eftersom dämmet består av stora sten- alternativt betongblock. Öppningen används även som kanotled (muntlig uppgift), något som skulle försvåras om den anpassades för fiskvandring vid låga flöden. Vid höga flöden (figur 1) bedöms den dock vara passerbar för simstarka fiskarter.

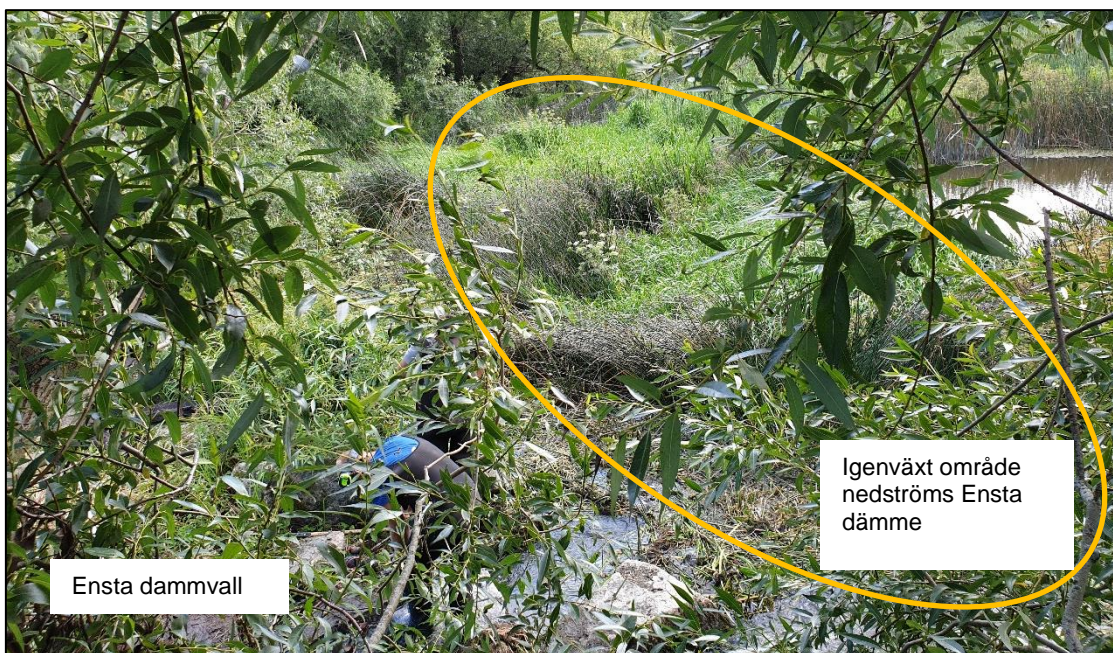
Området nedströms Ensta dämme är så pass kraftigt igenvuxet att det bedöms försvåra för fisk att lokalisera öppningarna 1, 2 och 3 (figur 8). Områdets växter med dess rötter bör därför grävas bort. Sannolikt behövs därefter regelbunden beskärning av området för att det inte ska växa igen på nytt.

Figur 8. Foto som visar omfattningen av igenväxningen nedströms Ensta dämme. Bilden är tagen vid öppning 2 i riktning mot öppning 4. Foto: Anders Larsson, Tyréns.
