## Redovisning av projekt -Anläggning av våtmark vid Frötunaviken, Funbosjön

Dnr 537-2678-20

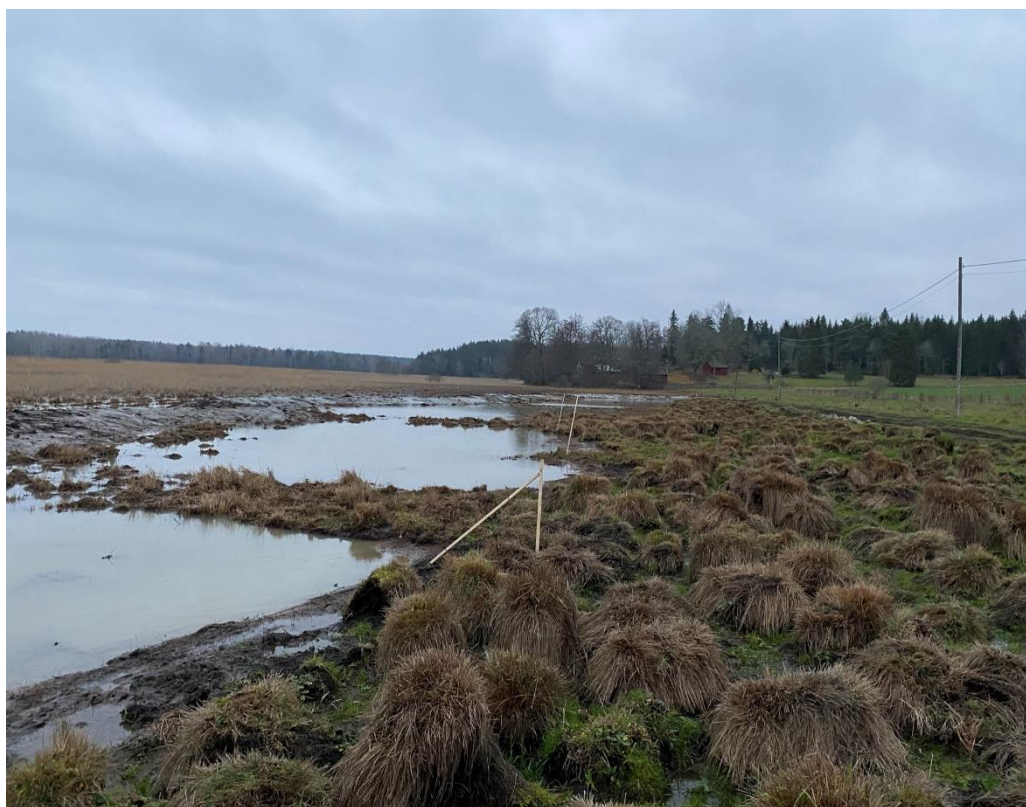
*Bild 1: Bilden visar den nedre delen av dammen. På bilden syns tydligt den sparade kanten upp mot fastmarken, med sitt säregna tuviga utseende.*

För att anpassa dammen till omgivningarna och få den att smälta in i ett betat landskap lämnades kanten in mot fastmarken orörd. Detta ger en bra övergång mellan vatten och land, längs närmare en 100 m lång sträcka.

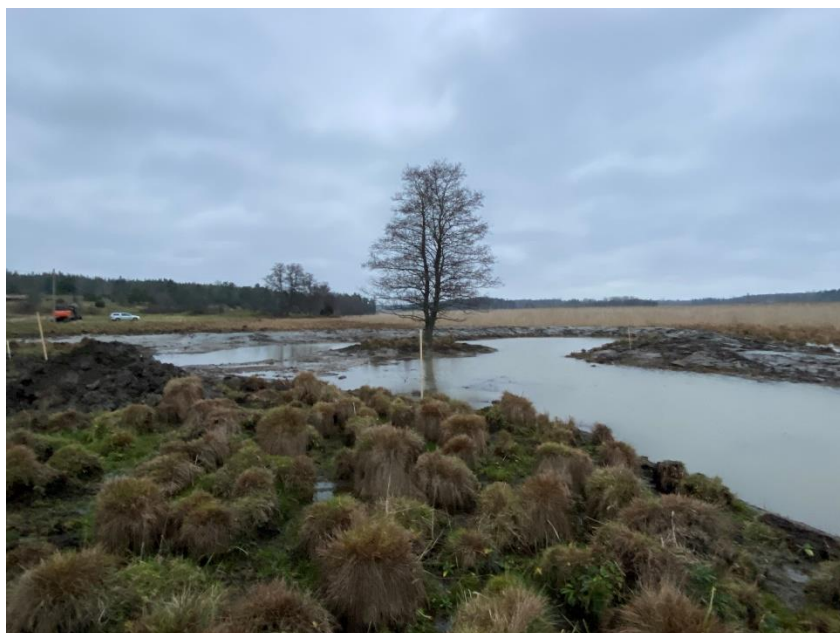
I den inledande djupdelen har en mindre ö sparats och vattnet leds runt ön den långa vägen genom dammen. Ön har även ett estetiskt syfte.

*Bild 2: Vy över inloppsdel, där en djuphåla är grävd, så att vattnet går runt ön innan det rinner vidare genom våtmarken.*

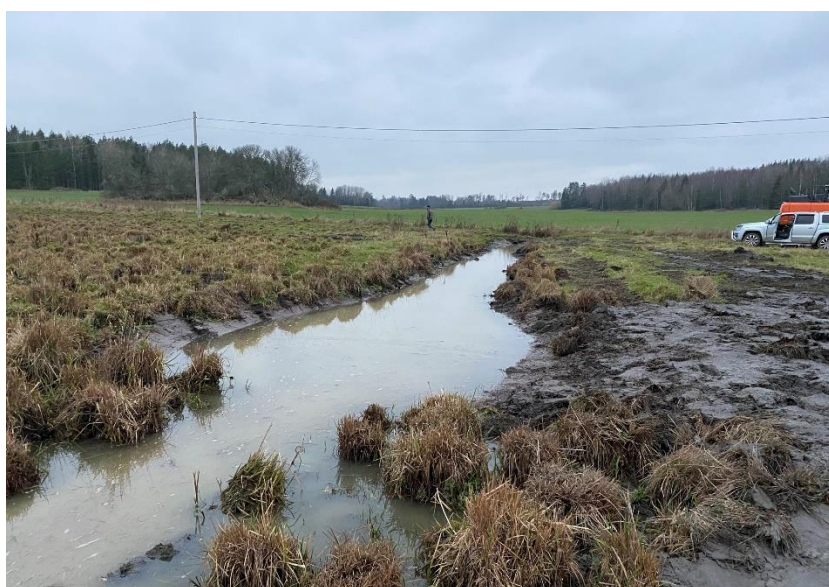
En extra liten damm har gjorts vid stamledningen som mynnar ut i strandängen 60 m norröver. Här kunde ingen dämning göras då stamledningen låg så pass lågt, men en mindre urgrävning har gjorts för att fördröja vattnet innan det går ut i sjön.

*Bild 3: En extra fosforfälla gjordes i närliggande utfallsdike, men här kom stamledningen så lågt ut från åkern att ingen dämning har kunnat genomföras.*

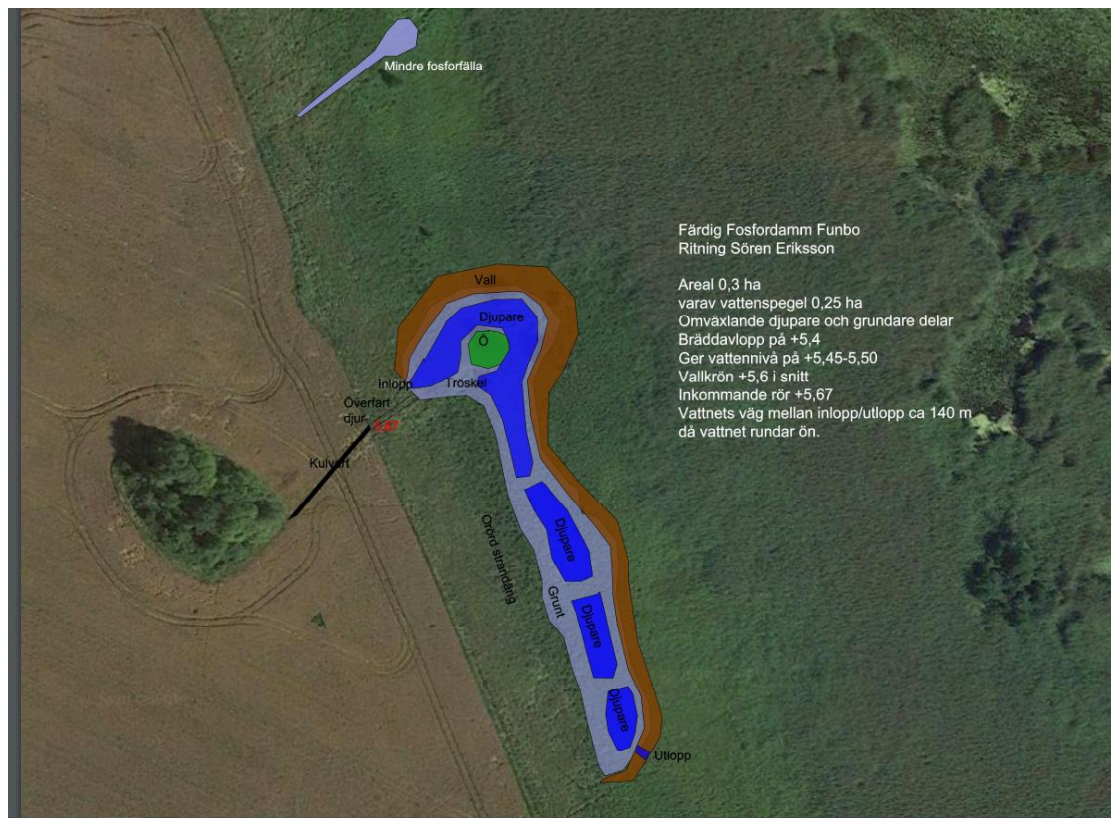
Bild 6: Färdigt utseende på våtmarken.
