**FÖRSTUDIE**  
**FISKVÄGAR I FYRISÅN, VENDELÅN OCH BJÖRKLINGEÅN**  
**BJÖRKLINGEÅN – NYBY SÅGDAMM**

291901, Förstudie fiskvägar i Fyrisån

Förstudie fiskvägar i Fyrisån, Vendelån och Björklingeån  
BJÖRKLINGEÅN – NYBY SÄGDAMM

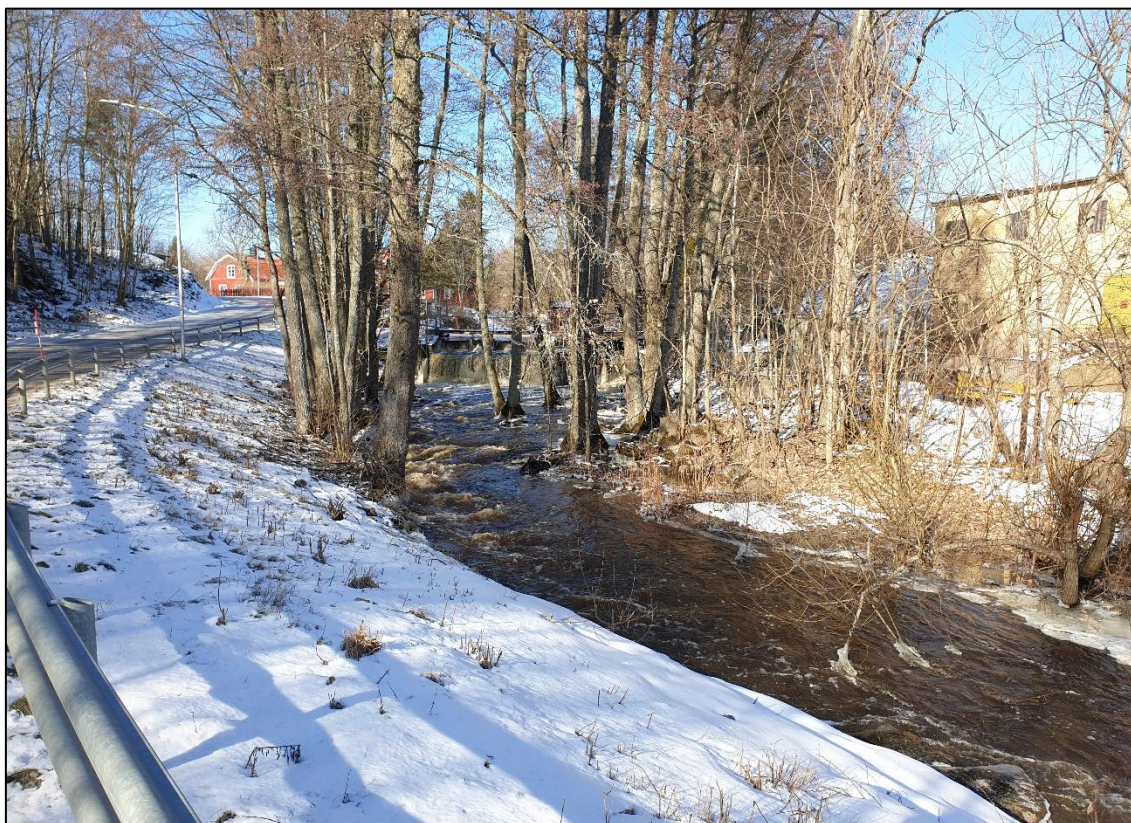
Figur 2. Nyby sågdamms strömsträcka nedströms dammen. Foto: Anders Larsson, Tyréns

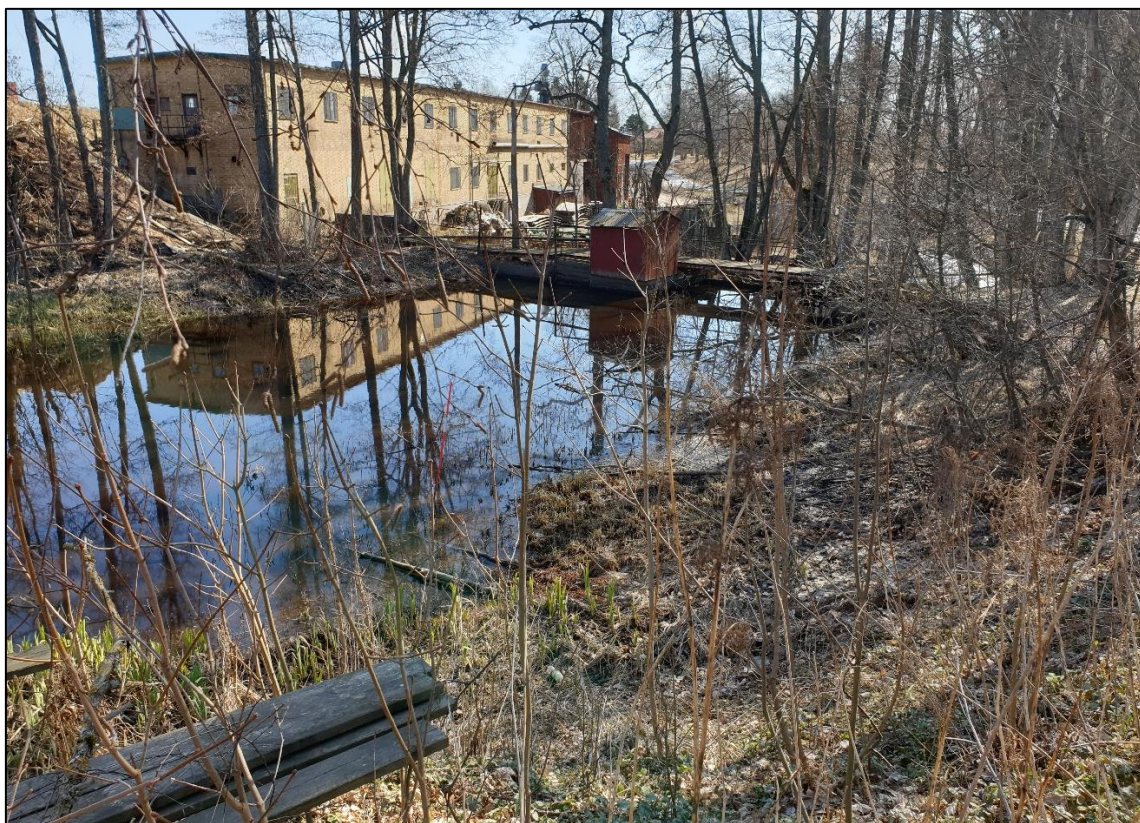
Figur 3. Nyby sågdamms vy från uppströms sida. Foto: Anders Larsson, Tyréns

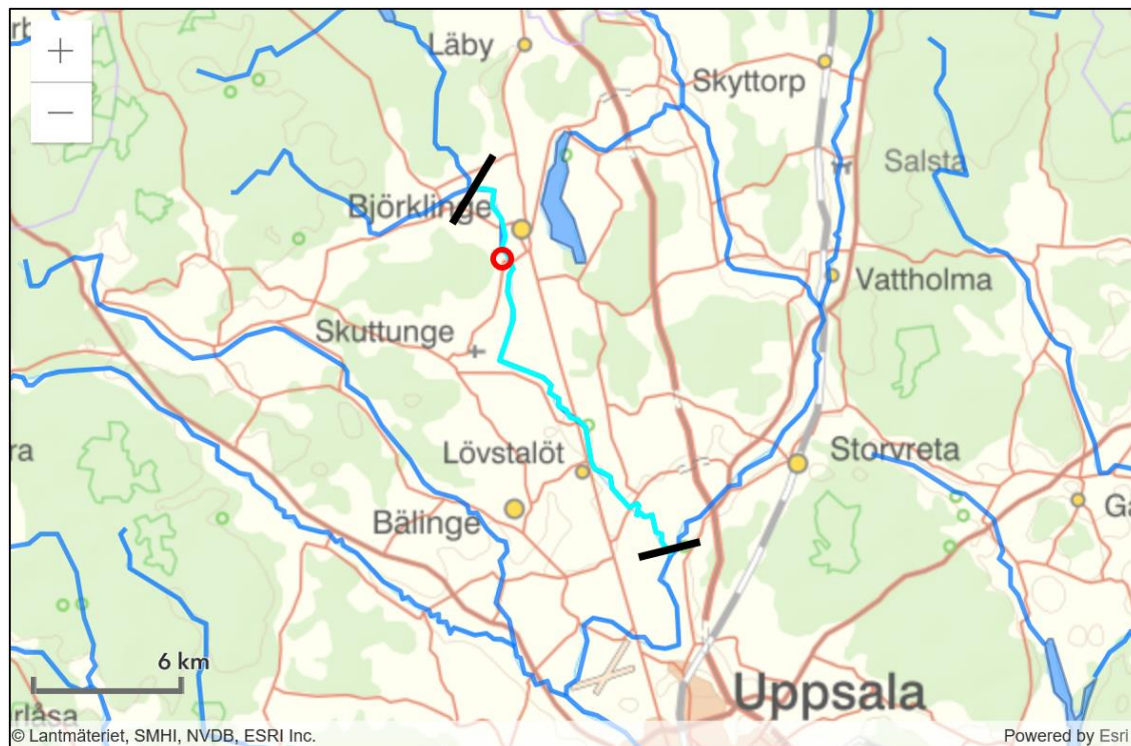
Figur 6. Vattenförekomst *Björklingeån - mynningen till Björklinge* markerad med ljusblå linjefärg respektive dess gränser med svarta streck (källa: VISS 2021). Nyby sågdamm markerad med röd ring.

Nyby kvarndamm ligger inom vattenförekomsten *Björklingeån - mynningen till Björklinge* (EU-ID SE665332-159792), se figur 6.

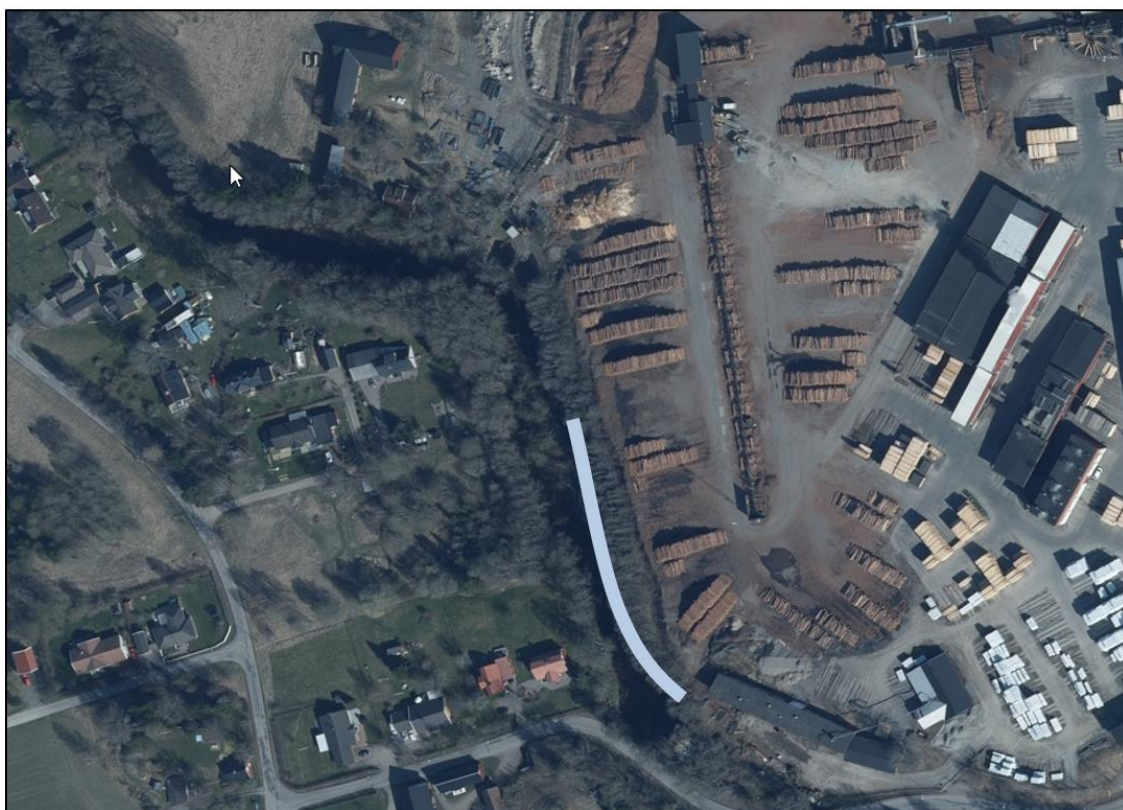
Figur 12. Alternativ 1, inlöps läge och längd östra stranden. Källa ortofoto: VISS 2021.

**Limnologi.** Ett inlöp förlagt längs östra stranden (figur 10 och 12) med ingången via det befintliga utskovet blir lätt för fiskarna att lokalisera vid uppströms vandring, en aspekt som är högst central för fiskvägens funktion. Passerbarheten i inlöpet bedöms vara god vid höga flöden men kan begränsas för större fiskar när flödet blir lågt i Björklingeån. Blir det för grunt kan större fiskar, t ex asp, undvika att vandra. Vid nedströms vandring hamnar ingången till inlöpet 135 meter uppströms dammen vilket innebär en uppenbar risk att fisk missar den och simmar vidare ned mot dammen. En så kallad flyktväg behöver anläggas i eller i nära anslutning till dämnet där fisk kan passera nedströms, något som utreds vidare i samband med fördjupad utredning. Ett exempel på flyktväg är att i närheten av kvarndammen förse krönet mot inlöpet med en öppning som konstrueras på ett sådan sätt att fisk kan passera nedströms utan att skadas mot befintlig botten eller stenar. Det föreslagna inlöpet har en naturlig bottenstruktur och fungerar därigenom även som biotop för akvatiskt liv/strömlevande fauna och kompletterar därigenom det nuvarande lekområdet för fisk. Det krävs anpassningar under byggfasen för att minska risken för till exempel grumling.

Ett inlöp anläggs längs den östra stranden med en längd på 135 m utgående från en höjdskillnad på cirka 2,7 m vilket innebär att den inte överskrider rekommenderad maximal lutning på 2 procent (Degerman 2008). Inlöpet behöver avskiljas från sågdammen. Det kan göras genom en kvarsittande spont som eventuellt kläs in i ett önskvärt material alternativt en betongmur. Inlöpet ansluter i dammen via nuvarande sättutskov som rivs ut. Det råder dock stor osäkerhet kring markens stabilitet längs stranden. Det kan komma att krävas att den delvis stabiliseras med en spont eller en betongmur för att minska risken för erosion samt med en del övriga åtgärder enligt figur 13. Trädridan behöver sannolikt tas bort helt eller delvis och den bullerdämpande barkvallen på sågverksområdet förläggas längre upp på industriområdet. Inlöpets slutgiltiga utformning och vilka skyddsåtgärder som krävs fastställs vid en fördjupad studie om förslaget blir aktuellt att genomföra. En anpassning kan behöva göras med hänsyn till områdets topografi och kulturmiljövärden

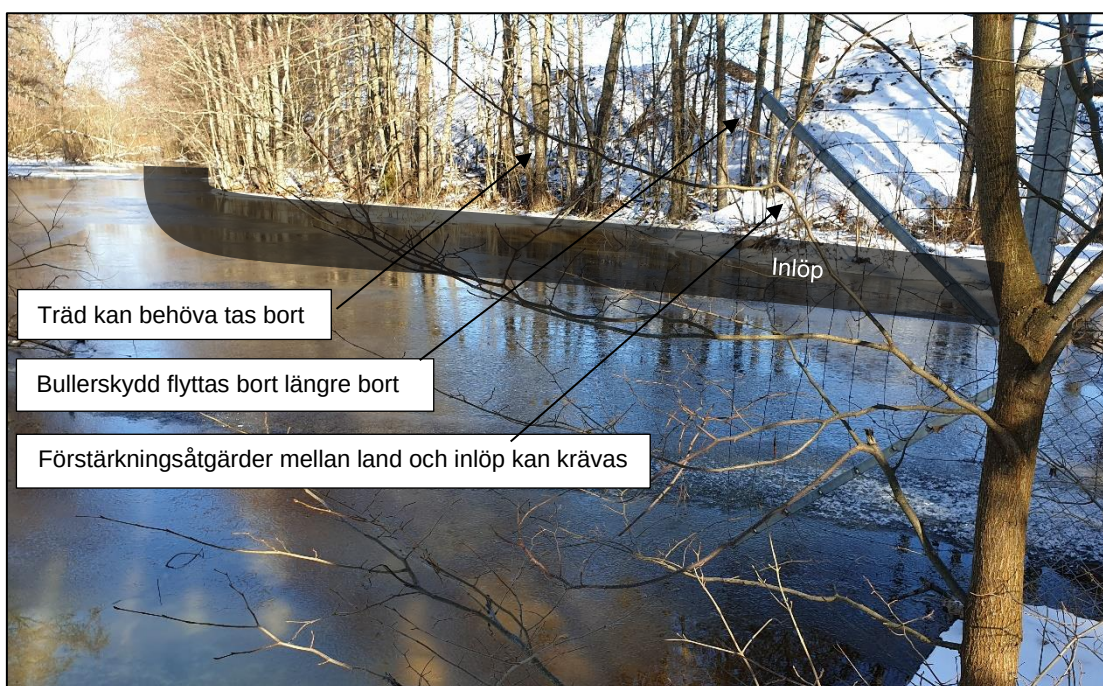
Figur 13. Inlöpets ungefärliga läge och åtgärder som kan komma att behöva vidtas. Foto: Anders Larsson,

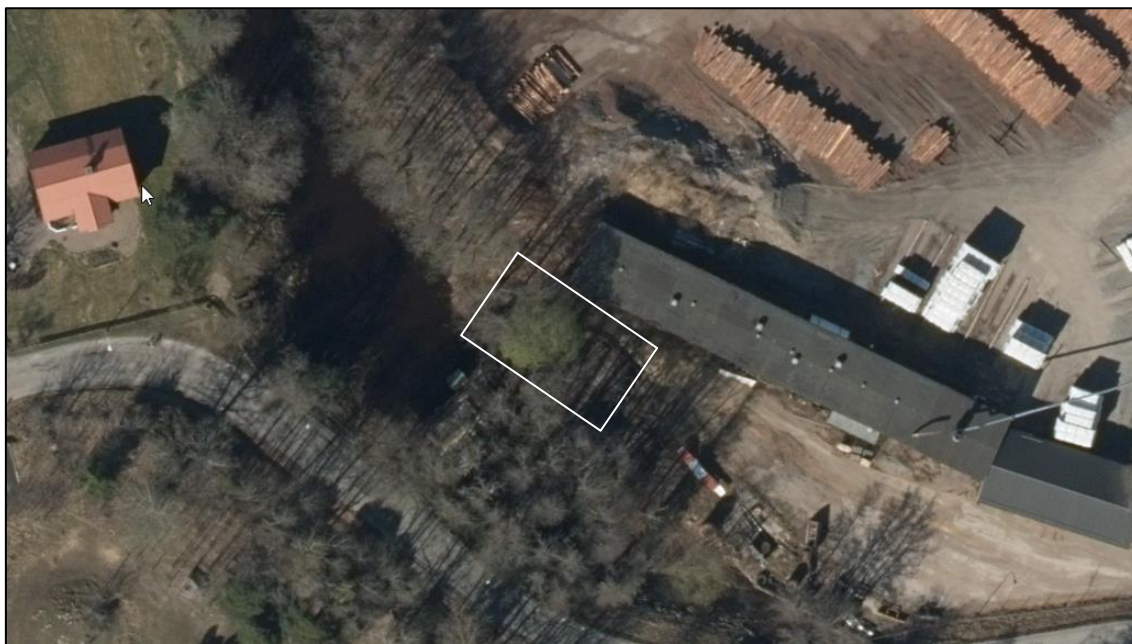
Figur 15. Ungefärligt området på befintligt industriområde som påverkas av föreslagen slitsränna markerad med vit rektangel. Källa ortofoto: Uppsala kommun

Kulturmiljö. En slitsränna belägen vid sidan av dammen med öppningarna lokaliserade i nära anslutning till dammen innebär att befintlig dammanläggning påverkas minimalt. Placeringen vid sidan av dammen får en viss men begränsad påverkan på bedömda aspekter på kulturmiljön. Eftersom fiskpassagen anläggs vid sidan av dammanläggningen kan båda utskoven bevaras, vilket är positivt för befintliga kulturvärden. Med föreliggande alternativ kan den historiska kvarnanläggningen fortfarande vara läsbar (förståelig) i dess helhet, vilket är positivt för den kulturhistoriska miljön. Den mark där slitsrännan anläggs är sedan tidigare omvandlad till industrimark (figurerna 15, 16 och 18).

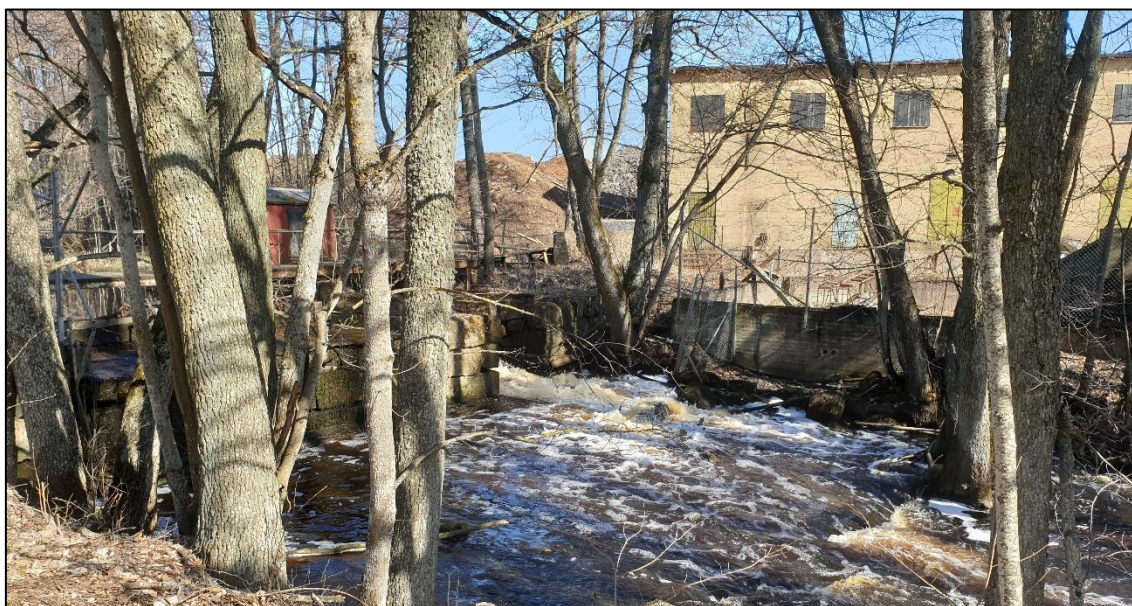
Figur 16. Bild på Nyby sågdam och angränsande industriområde där föreslagen slitsränna anläggs. Foto: Anders Larsson. Tyréns.

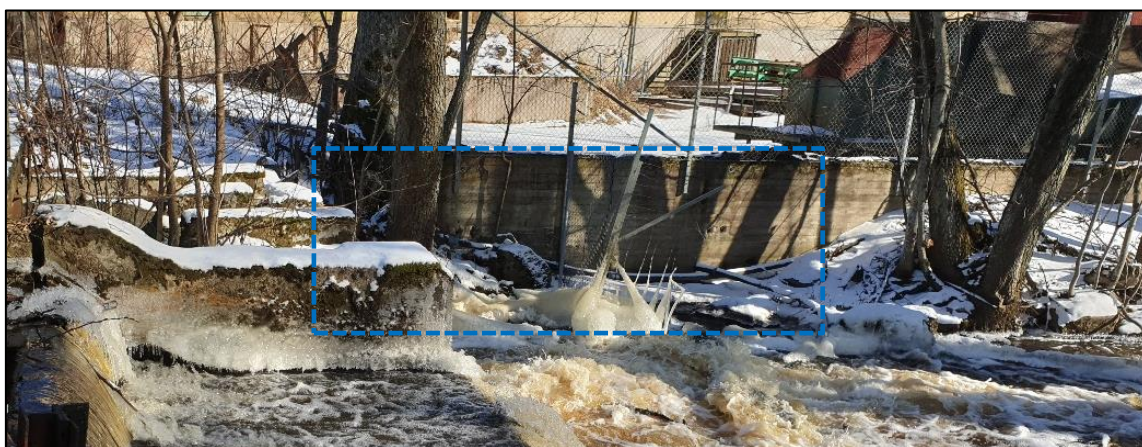
Figur 17. Enkel illustration som visar ingången till slitsrännan i befintlig mur nedströms dammen.

En slitsränna anläggs vid sidan av dammen med en total längd av cirka 55 m fördelat på 19 bassänger med en inbördes fallhöjd av 15 cm (figur 14; skalenligt i bilaga 11.4), vilket innebär att den inte överskrider rekommenderad maximal lutning på 5 procent. Ingången anläggs genom betongmuren nära nedströms dammen (figur 17). På uppströms sida anpassas ingången läge till den slitsrännans slutliga utformning vid en fördjupad utredning (figur 18). Slitsöppningen mellan bassängerna i förslaget är 30 cm och vattendjupet 60 cm, vilket säkerställer att asp kan passera under lekvandring. Vid Nyby är medellågvattenföringen dock förhållandevis liten (MLQ 0,09 m<sup>3</sup>/s, tabell 1) och det bör därför övervägas om slitsrännan istället ska dimensioneras för de arter som har konstaterats i Björklingeån. För bäcköring kan öppningsmättet mellan bassängerna minskas till 20 cm (DWVK 2002) och hela konstruktionens längd blir därmed cirka 35 m.

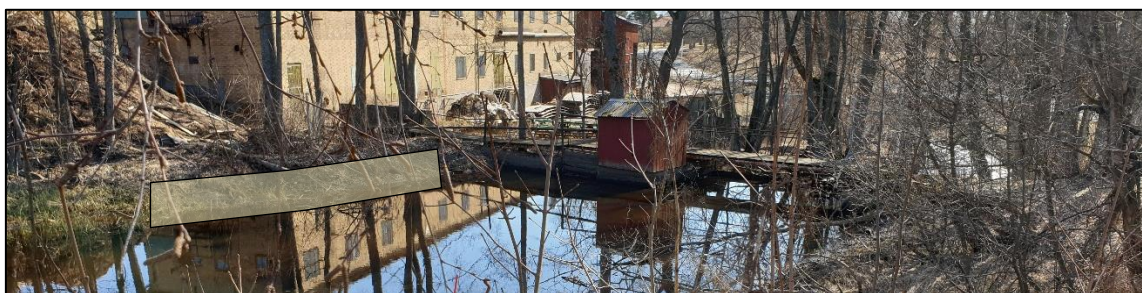
Figur 18. Område där ingången till slitsrännan på uppströms sida av dammen kan anläggas markerad med raster. Dess slutgiltiga läge fastställa i samband med en fördjupad utredning.
