DRIVA

Dagvattnets påverkan på ekologisk och kemisk status i rinnande vatten – pilotstudie Fyrisån

Version 1.1, 2021-09-08

TITEL	DRIVA - Dagvattnets påverkan på ekologisk och kemisk status i rinnande vatten – pilotstudie Fyrisån
RAPPORTNUMMER	2021-1620-A
BESTÄLLARE	Genomfört med stöd av Naturvårdsverket
UPPDRAGSANSVARIG	Jonas Andersson
FÖRFATTARE	Jenny Näslund, Jonas Andersson, Hannes Öckerman, Jonathan Arnlund och Robert Jönson, WRS
GRANSKNING	Zahrah Lifvendahl, Fyrisåns vattenförbund och Jens Fölster, SLU
UTGÅVA/STATUS	Version 1.1
DATUM	2021-09-08
OMSLAGSBILD	Plym av dagvatten i Fyrisån, Foto Jonas Andersson Samtliga foton i rapporten är tagna av WRS

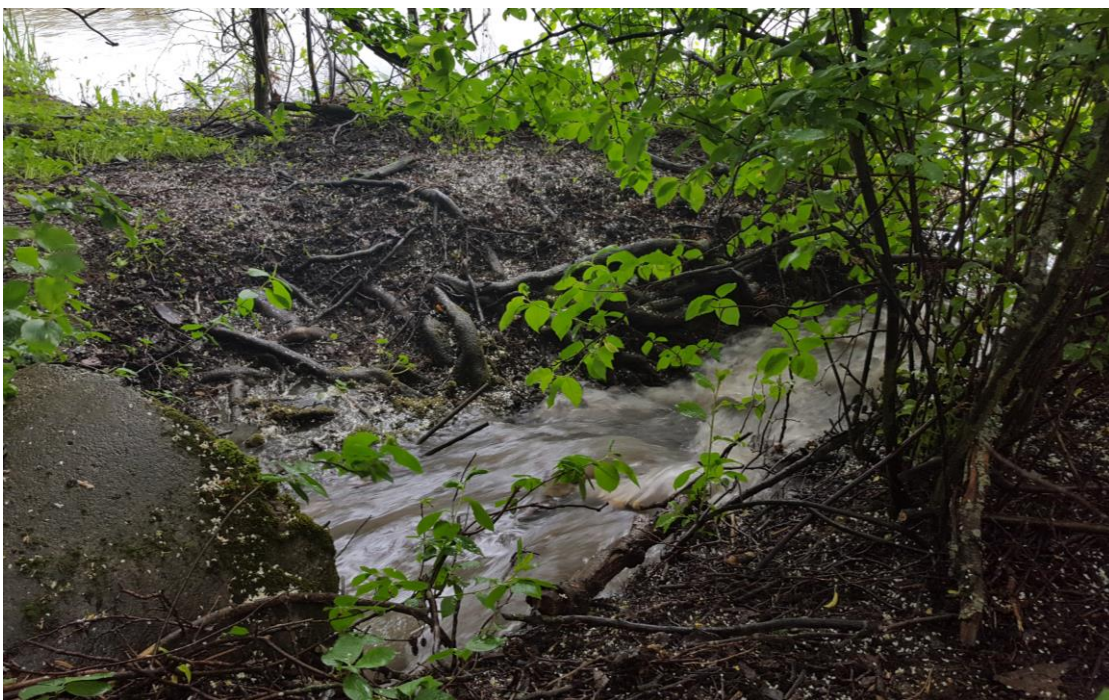
Figur 3. Dagvattenledningen från Librobäck med mynning i Fyrisån.

Dagvattnet från Librobäck karakteriseras av jordbruksmark, industriområde och villaområde strax norr om Uppsala stad med en total yta på 79 ha. De industriverksamheter som inkluderas ligger kring Libro ringväg med en yta på cirka 17 ha. Jordbruksmarken (46 ha) sydväst om Börjegatan samt ett mindre villaområde tillrinner även industriområdets dagvattenledningssystem som mynnar i Fyrisån. Vattenprovtagning har utförts i dagvattenledningens mynning vid Fyrisån, som ligger högre än åns normalvattenstånd (Figur 3).

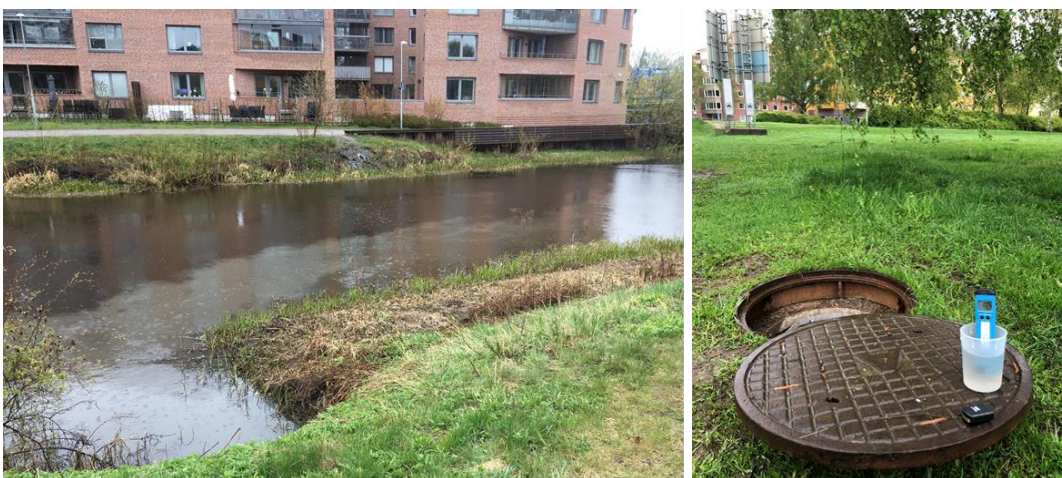
Figur 4. T.v: Luthagens mynning i Fyrisån med en ljusplym av dagvatten i ån. T.h: Dagvattenbrunn strax uppströms ledningens mynning i ån, vattenprovtagning har utförts i brunnen.

Den första provtagningen utfördes i kulvertens mynning i ån, men på grund av att denna låg under åns vattenyta och det var svårt att lokalisera mynningspunkten vid högt vattenstånd i ån så flyttades provtagningpunkten till en brunn på ledningen strax uppströms mynningen (Figur 4). Åvatten dämmer upp i ledningen och brunnen, men vid regn så skapas ett kraftigt flöde ut mot ån.

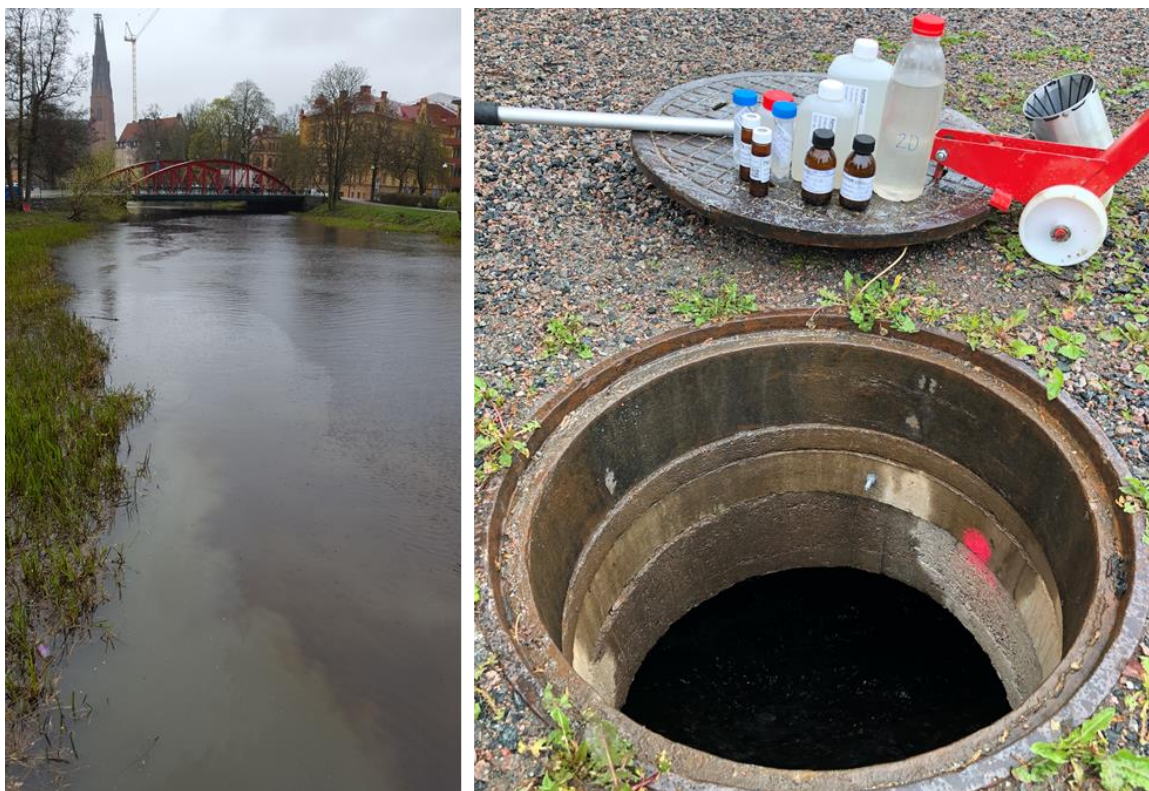
Figur 5. T.v: Svartbäckens mynning i Fyrisån med en grå plym av dagvatten i ån. T.h: Dagvattenbrunn vid Mikaelsskyrkan där vattenprovtagning utförts.

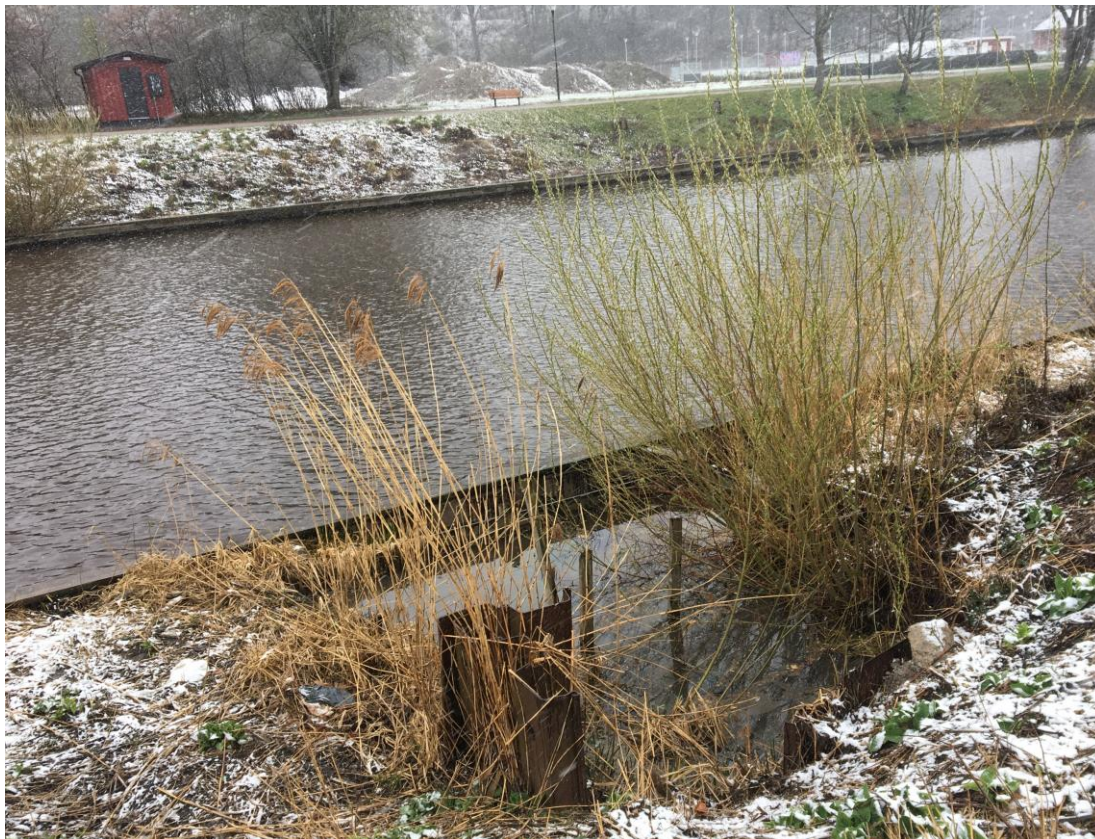
Figur 6. Dagvattenledningen från Boländerna med mynning i Fyrisån.

Dagvattenprovtagning från området utfördes från ledningsmynningen med direkt utsläpp i Fyrisån (Figur 6). Strax utanför rörmynningen finns en oljeläns som dagvattnet passera på sin väg ut i ån.

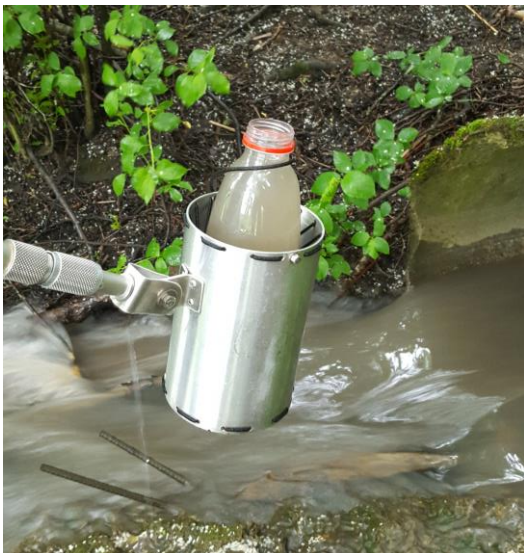
Figur 8. Fyrisåhämtare med provtagningsflaska.

Provtagningen i Fyrisån utfördes med en Fyrisåhämtare som är en flaskhållare med tre meters teleskopsarm (Figur 8). Proverna i Fyrisån togs från åkanten, ca 2 m ut från stranden på cirka 0,5 meters djup. Vid Klastorp togs prover från den västra stranden under körbron och vid Islandsfallet på den västra sidan uppströms fallet och i nära anslutning till Uppsala universitets mätutrustning för flöde, turbiditet m.m. Uppströms reningsverket togs prover från en brygga på den östra stranden.

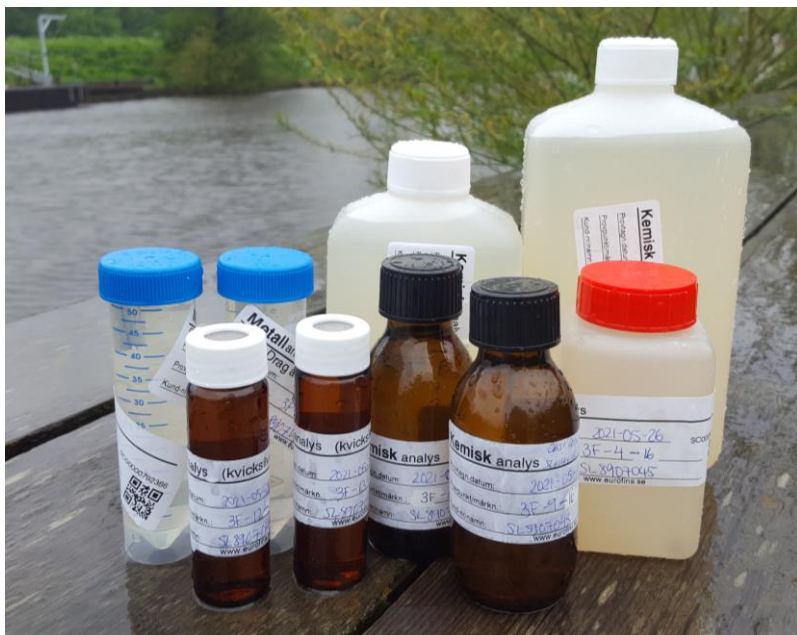
Figur 9. Provtagningsflaskor för en provtagningspunkt.

samma dag, alternativt efterföljande dag om provtagningen utfördes under senare delen av dagen. Provtagningsflaskorna (Figur 9) paketerades i frysväskor med frysklampor för transport till laboriet Eurofins för analys med provsvar inom 10 dagar.

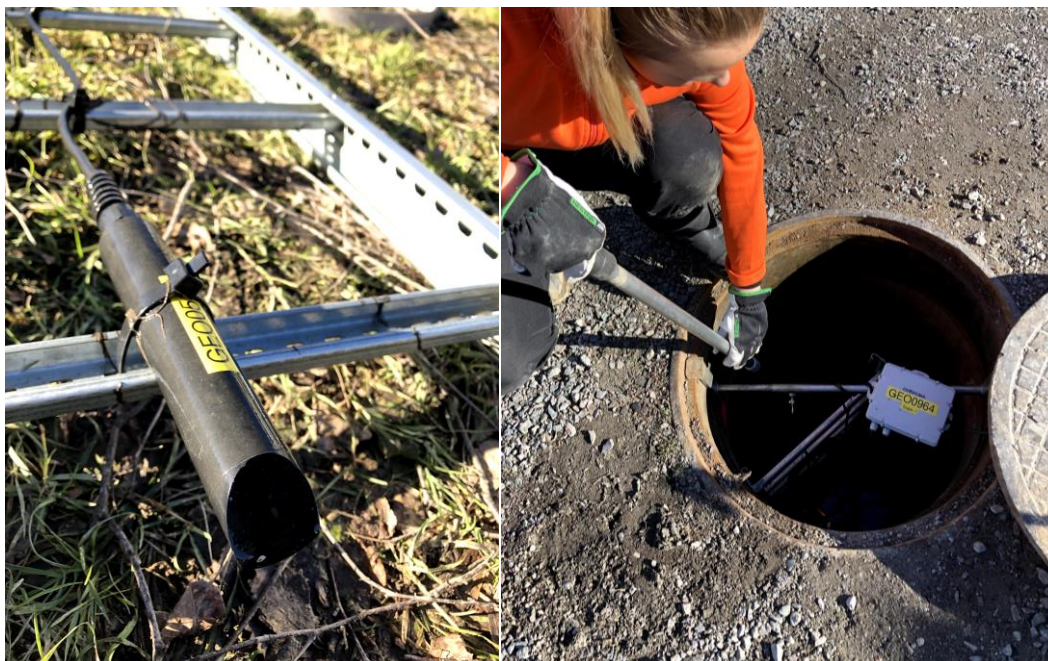
Figur 10. T.v: Turbiditetsgivare som användes för att kontinuerligt mäta turbiditeten vid Librobäck, Luthagen och Svartbäcken. T.h: Exempel på placering av utrustning för kontinuerlig turbiditetsmätning samt stickprovtagning i dagvattenbrunn vid Svartbäcken.

Turbiditetsgivarna monterades på kabelstegar som fästes med bultar i dagvattenbrunnarna (Figur 10). Mätensorn placerades lodrätt i vattnet med optikfönstret riktad med vattenflödet. I alla tre provpunkter var nivån i dagvattenledningen något uppdämd av Fyrisåns vatten. Givarna placerades ca fem till åtta cm ovanför botten och detta antogs vara tillräckligt för att även mäta låga flöden. Till varje givare var en logger kopplad som skickade mätsignaler till en server för vidare analys. Innan varje regntillfälle rengjordes givarna manuellt från sediment och partiklar.

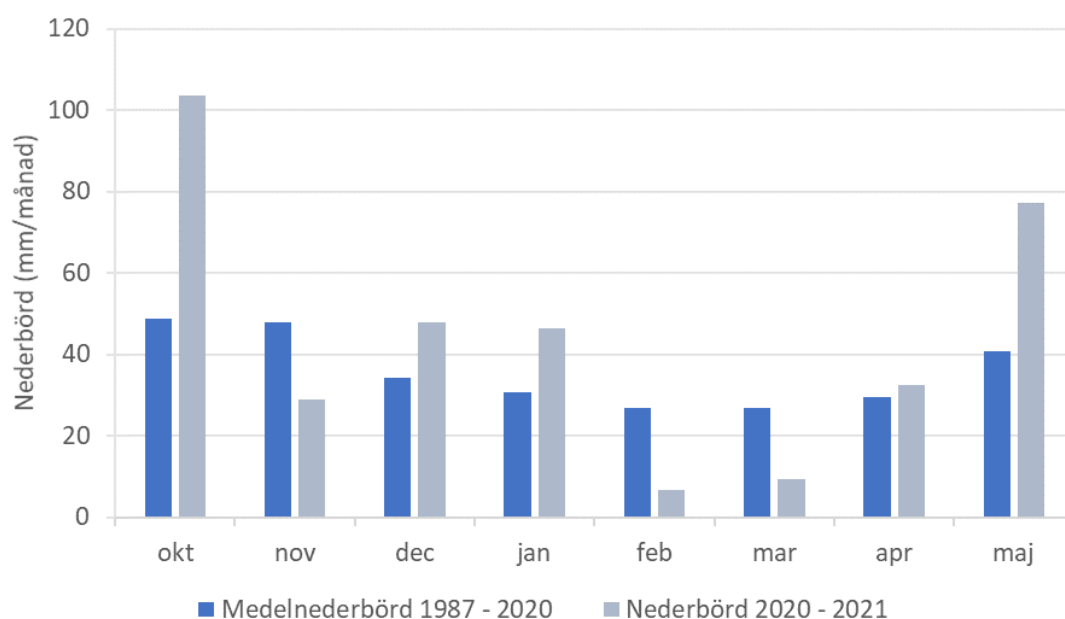
Figur 14. Medelnederbörd för oktober till maj för perioden 1987–2020 samt registrerad nederbörd 2020–2021 vid mätstationen Uppsala Aut (SMHI, 2021). Data för perioden 2009–2012 saknas i underlaget.

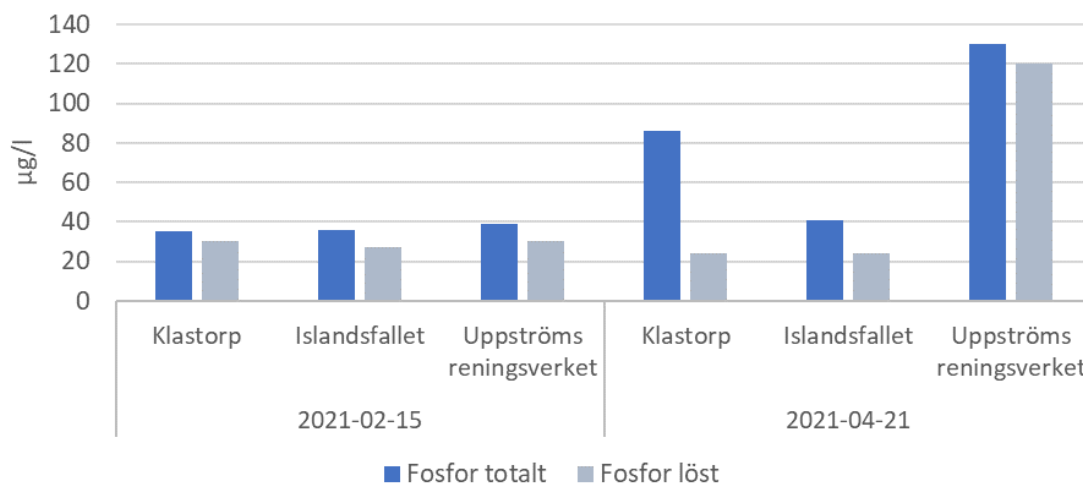
Figur 19. Totalfosfor och löst fosfor vid basprovtagning 2021-02-15 och 2021-04-21 i Fyrisån sett i flödesriktning från vänster till höger.

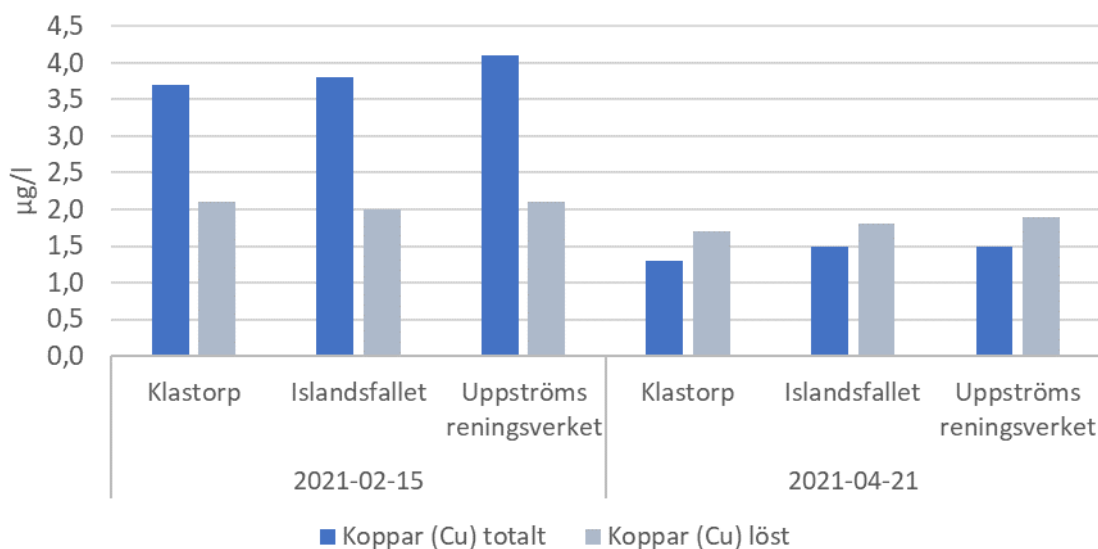
Figur 20. Koppars (totalt och löst halt) vid basprovtagning 2021-02-15 och 2021-04-21 i Fyrisån sett i flödesriktning från vänster till höger.

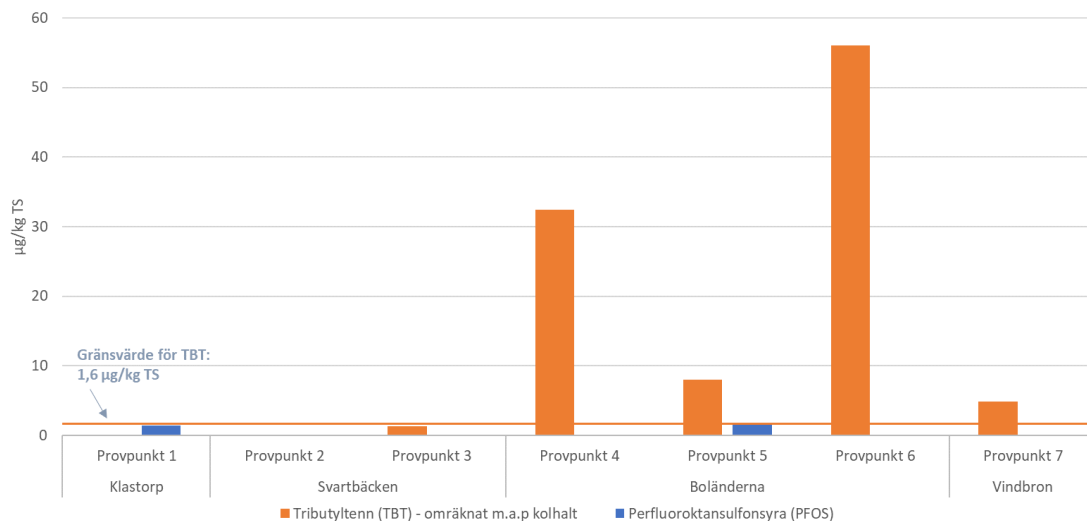
Figur 50. Halter av tributyltenn (TBT) och perfluoroktansulfonsyra (PFOS) i Fyrisåns sediment, samt gränsvärde för TBT för god status. För TBT har halter justerats för organisk kolhalt enligt bedömningsgrunderna (HVMFS 2018:17).
