# Förstudie-Restauration av f.d. Tomtasjön

## Slutrapport

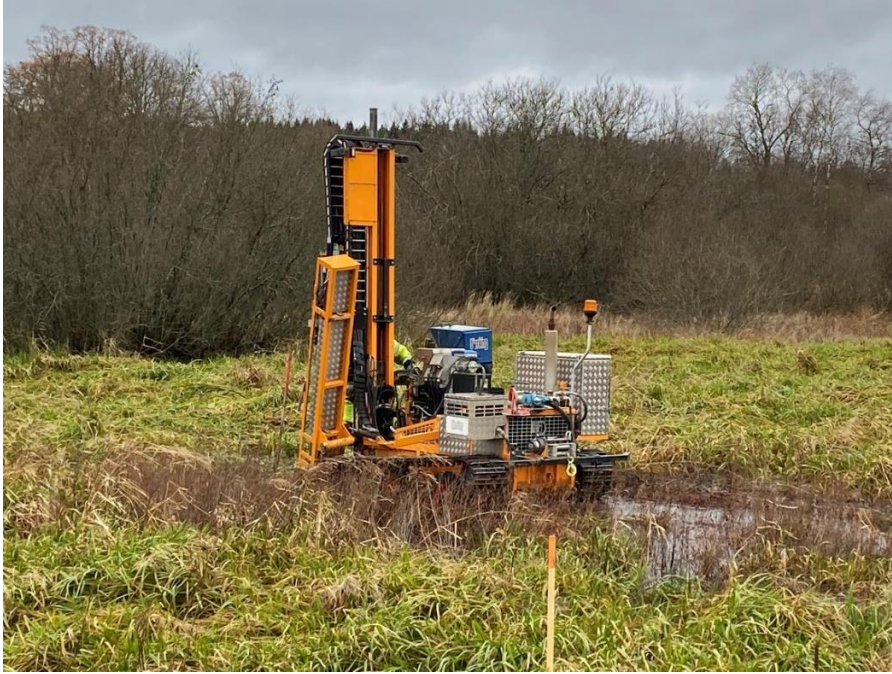
*Sondering genomfördes med bandgående bormaskin i slutet av oktober 2020. Utförare Bjerking.*

I oktober 2020 genomfördes sonderingen av jordlagren där den tänkta dämningen ska ske. En transekt lades ut ca 15 m in från vägen, för att undvika el- och fiberkablar. Borrhållet lades ut längs en 250 m lång sträcka med cirka 25 m mellan borrhålen. Sonderingen gjordes med en liten bandgående borbandsvagn, som mäter motståndet på spetsen på borsten. Den stoppar mot berg och morän. På så sätt kan man mäta hur långt det är ned till fastare mark. En kompletterande skruvborrning användes i 3 borrhål för att mer fastställa jordlagren där. Tio borrhål genomfördes. En tänkt plats, nära stordiket gick inte att komma åt då det var för blött där.

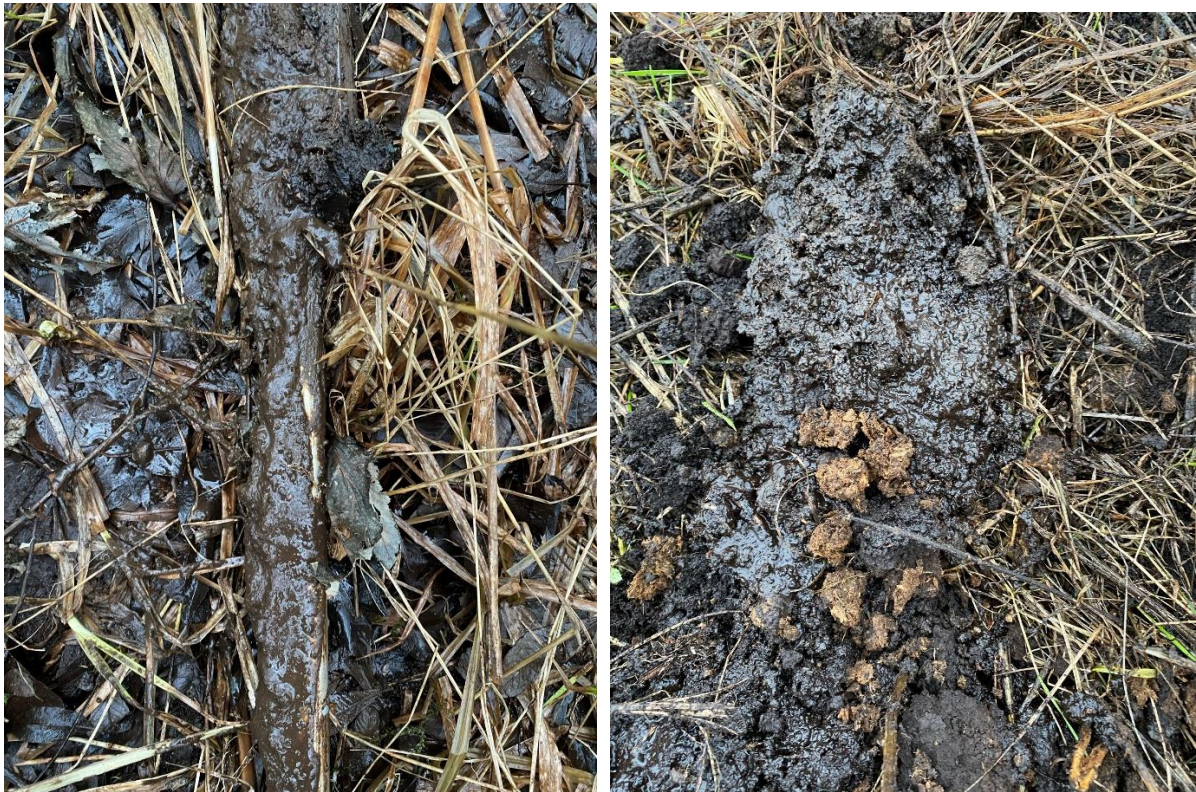
*Bilder som visar hur löst materialet är som togs upp. Det är i stort sett bara organiskt material (torv) en meter ned i marken. Efter att man går igenom de första två decimetrarna av växttäcket är det egentligen ingen bärighet alls i materialet. Det ljusare bruna i den högra bilden är från första sticket, dvs de yttligaste 2 decimetrarna.*

Den schaktning som är planerad är framför allt längs ytterkanterna av området, till ett djup av max en meter. Det här massorna är tänkt att läggas upp som öar, uddar och för att höja marker runtom, som då kan bli mer odlingsbar. Resultaten av provgropparna visar att man bara skulle gräva och schakta i torvmaterial och inte få upp någon egentlig lera. De här massorna kan därmed läggas upp på sidorna av våtmarksområdet. När massor med så högt innehåll av organiskt material läggs upp på torr mark kommer den sjunka ihop rejält de första åren.

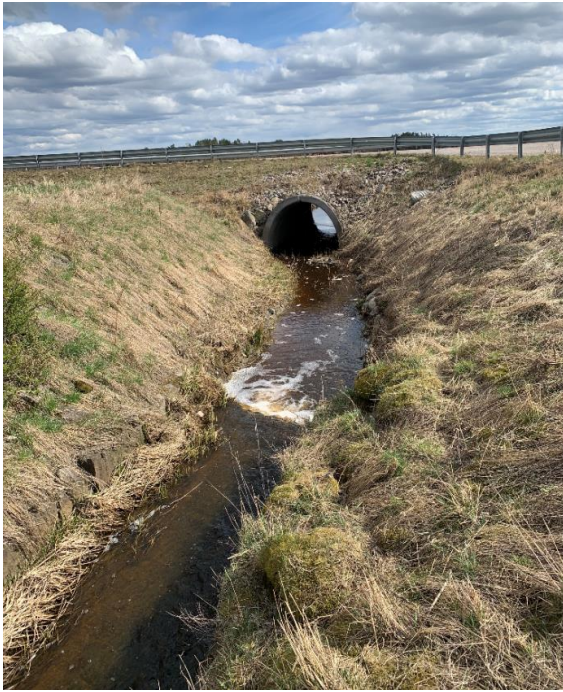
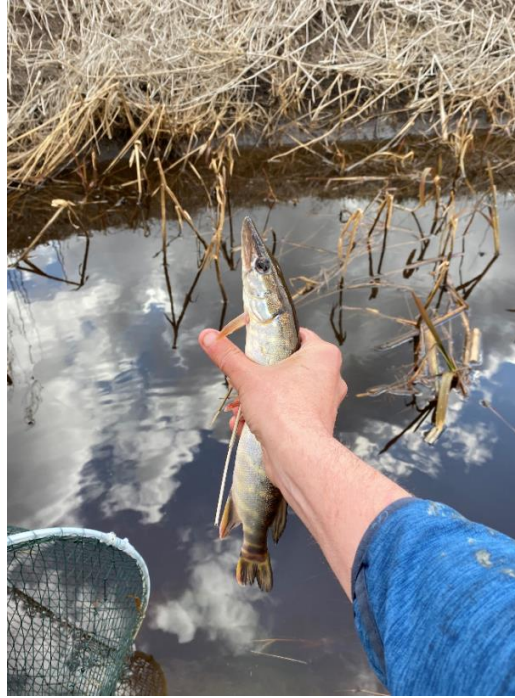
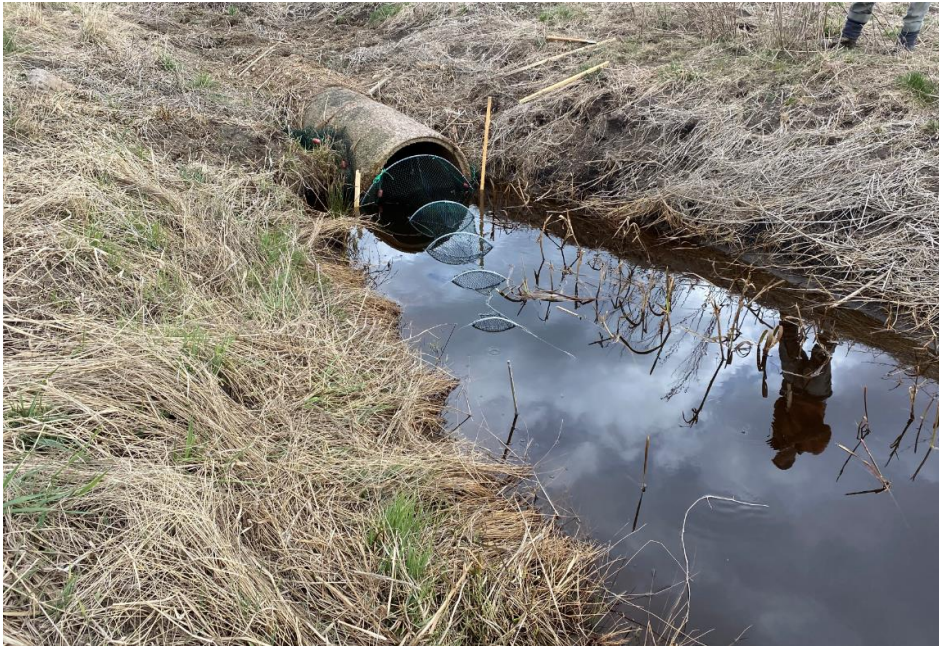
Överst t.v. Bild på vandringshindret vid väg 288, på drygt 2 dm i fallhöjd. Här kan nog fisk passera vid högre flöden, men inte under lågvatten. Överst th. En mindre gädda som fångades i ryssjan. Nederst. Ryssjan placerades uppströms kulvert som fisk måste passera för att komma upp till området.

Under april månad har provfiske genomförts i stordiket precis nedströms Tomtavägen. En ryssja har suttit i under 6 dagar under andra halvan av april, för att kunna bestämma om det går upp lekvandrande fiskar idag och om det finns fisk i själva stordiket. Placeringen av ryssjan var ca 100 m söder om Tomtavägen, uppströms den 600 mm kulvert som fisken måste passera för att komma upp till sjön.

Dessutom har en genomgång av diket nedströms genomförts, för att lokalisera eventuella vandringshinder. Ett tydligt hinder hittades vid väg 288, se bild nedan. Här var bedömningen av Thomas Loreth-Remén, fiskespecialist på Upplandsstiftelsen, att det nog inte passerar fisk förbi vid det flöde som bilden nedan visar. Möjligen att det går förbi fisk vid högre flöden.
