Rapport och bildreportage -Restaurering av dämme vid Tegelsmorasjön.

Restaurering utförd under sep-okt 2024.

Projektansvarig Sören Eriksson, Sören Eriksson Naturvård AB.

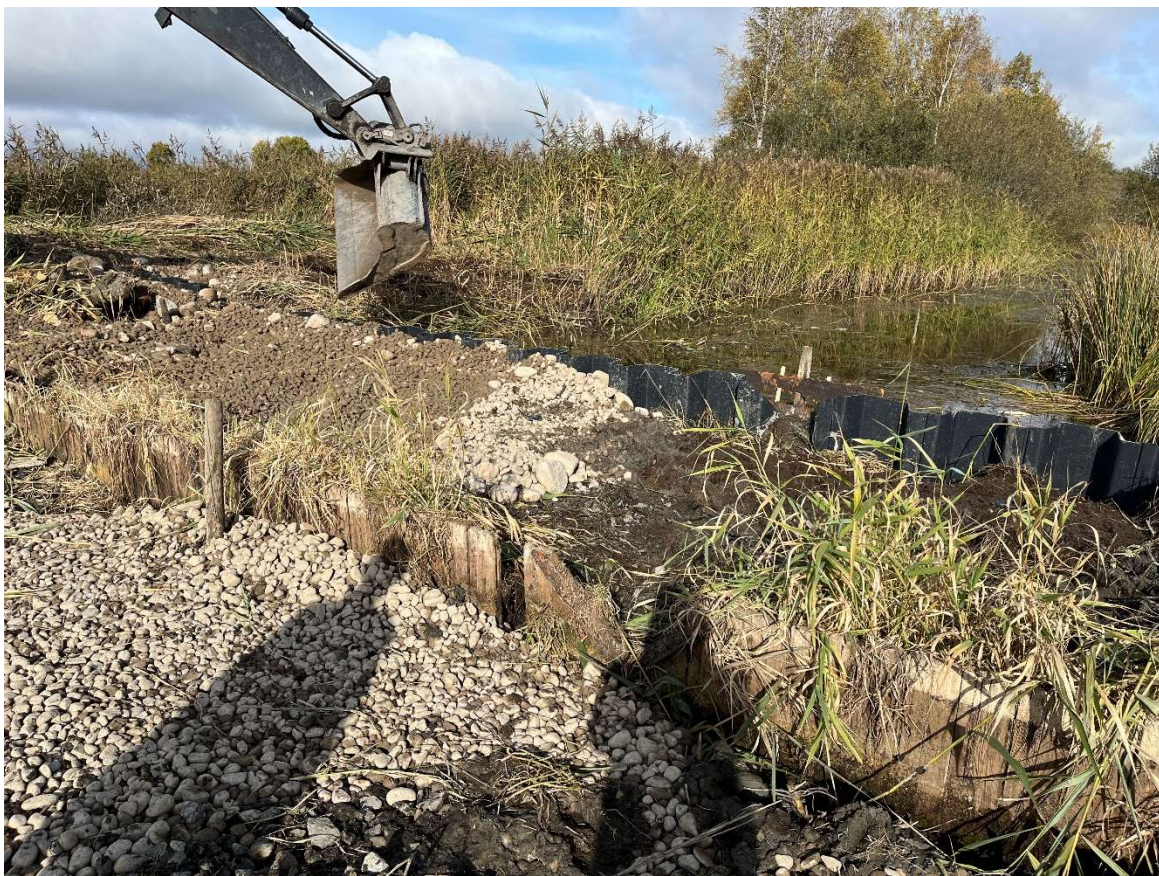
Bild 1. Bild som visar det nya dämmet, som tryckts ned två meter uppströms det äldre trädämnet.

För att inte påverka stabiliteten i dämnet, har det äldre dämnet lämnats kvar i marken. Här ligger även äldre slipers i botten på dämnet för stabilitetens skull. Det enda som gjorts med det gamla dämnet är att de delar som sticker upp ovanför makadamen har tagits bort. En ny spont har satts cirka två meter uppströms det gamla. Längs hela åfåran har 3 m långa plastspont (på totalt 11 m bredd) tryckts ned till samma höjd som ursprungligt dämme. I åkanterna och 3 m uppåt har 2 m långa spont tryckts ned. Sponten har satts så långt att den når upp till marknivån på +25,7. Detta för att minska risken att vattnet rinner runt dämnet för ofta. Runt spontkanterna har stenmaterial lagts på som erosionsskydd. Ett V-överfall med ett djup på 35 cm och en bredd på 70 cm har gjorts centralt i dämnet, på samma plats som det tidigare dämme. Höjd på lägre sponten +25,58-25,60, högre spontkanten +25,75 och botten på V-et +25,25 enligt RH 2000. Detta är exakt de höjder som det äldre dämnet hade.

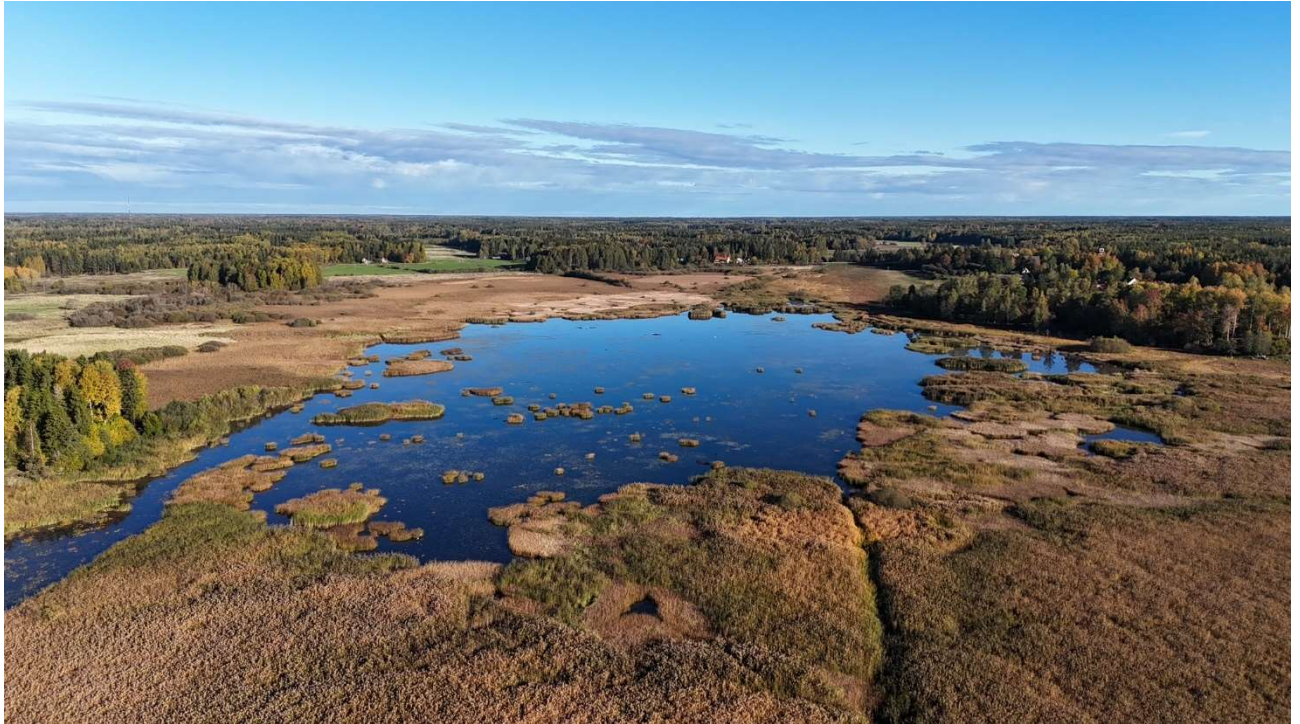
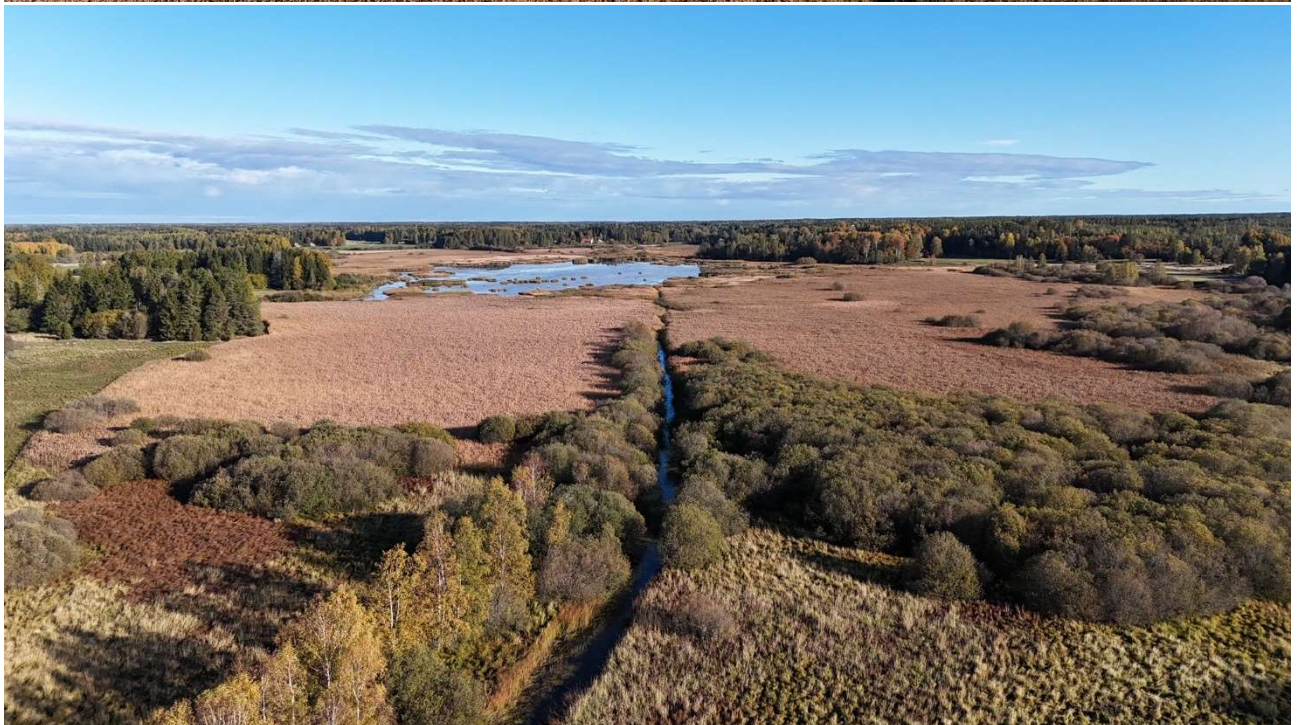
Bild 2–3. Flygfoton över centrala delarna av Tegelsmorasjön, som omges av vidsträckta vassområden. Sjön är grund, och har idag problem med igenväxning även i de öppna delarna. Själva dämnet ligger strax utanför bildens nedre kant (övre bilden).

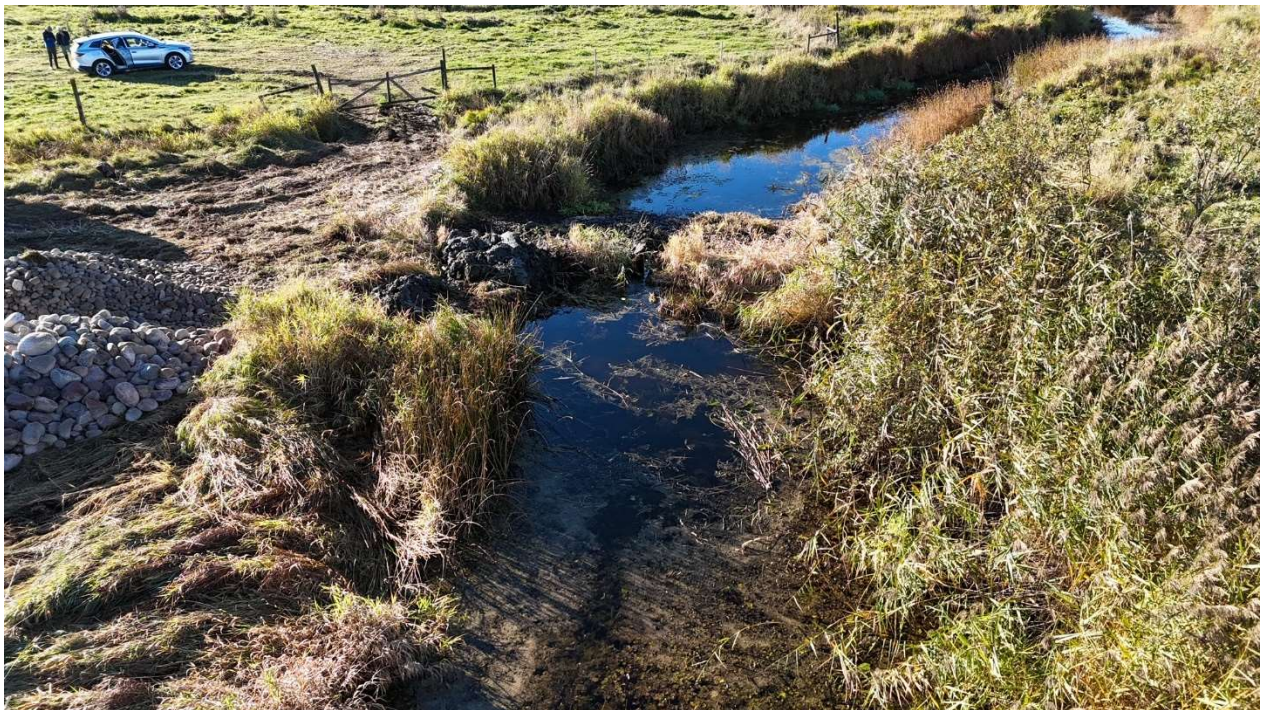
Bild 4. Flygbild över själva dämnet.

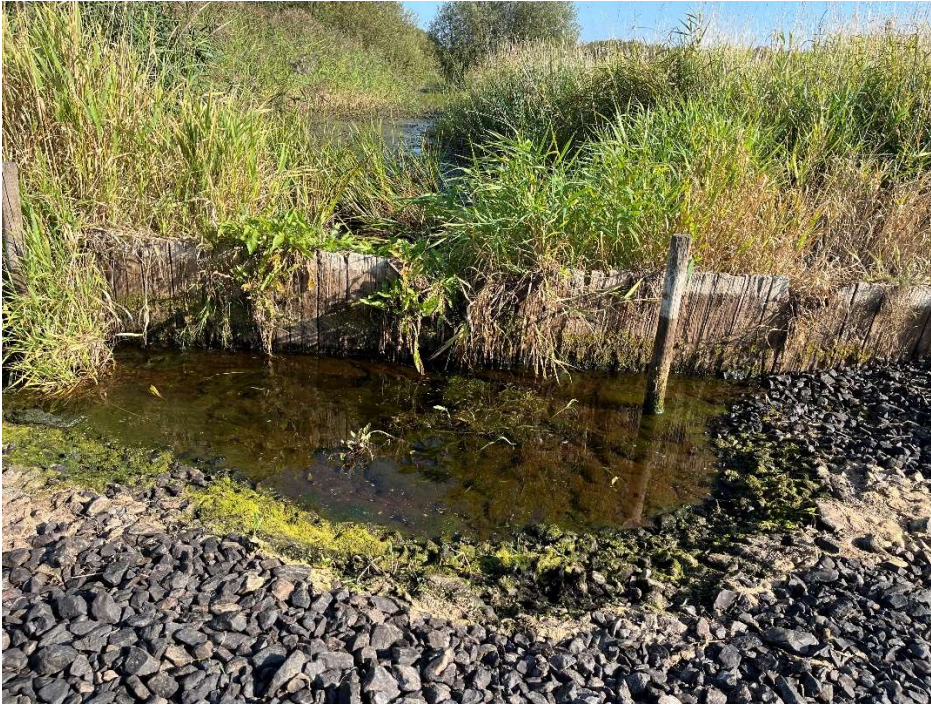
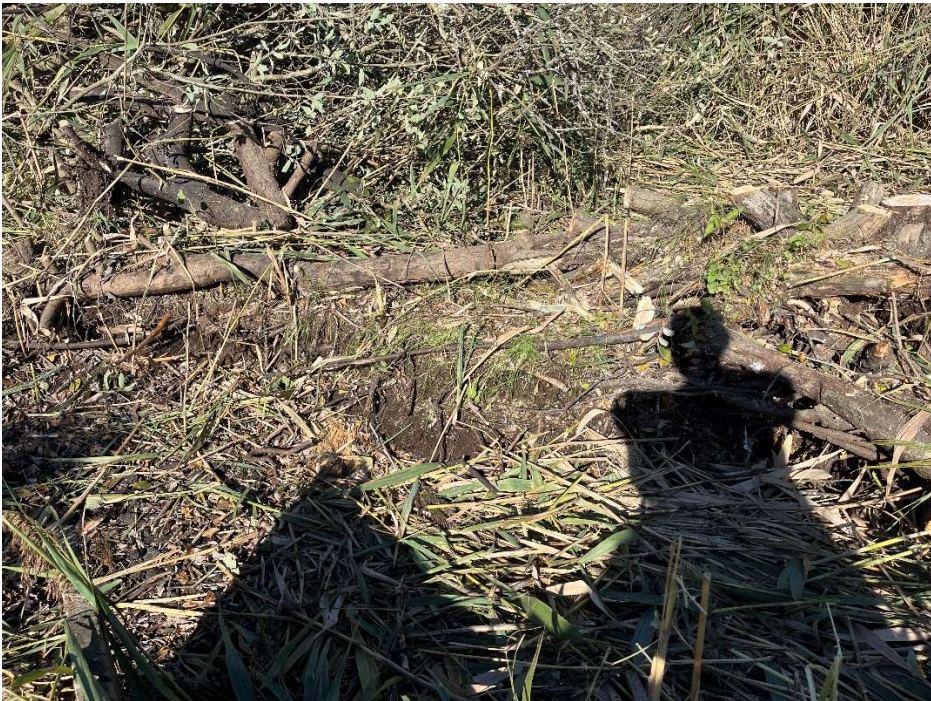
Beskrivning av det äldre dämmet finns i flera rapporter, från bl.a. Upplandsstiftelsen 2019 och WRS 2022, där man har föreslagit renovering av dämmet och anläggande av en kompletterande fiskväg. Dämmet läcker genom flera plankor och vattnet går även runt dämmet, främst på västra sidan. Här har en 1,5-2 m lång ränna bildats runt dämmet. Kring dämmet ligger tjocka lager med makadam som stabiliserar dämmet på ett bra sätt, men det gör också att vattnet vid lågvatten inte rinner över stenmaterialet utan igenom. Vid lågvatten kommer därmed inte fisk upp över makadambädden och kan då inte passera dämmet. Däremot är det inga problem för fisk att passera vid högvatten, då vattnet rinner på bred front över dämmet.

Vid lågvatten, som nu i sommar, är det cirka 40-45 cm skillnad på vattennivåerna i ån nedanför dämmet och botten på V-et i överfallet. Det gamla dämmet är 14 m långt totalt, med en 12 m lägre spontdel centralt och 2 m i kanterna där spanten är 15 cm högre. Spanten går cirka 2,5-3 m in i åkanterna. Runt dämmet är marken lägre, p.g.a. erosion, så att vattnet går förbi här långt innan V-et är fullt. Botten på rännan i västra kanten ligger bara några cm över botten på V-et. Utanför de eroderade ytorna är markhöjden i nivå med den högre spanten, och stiger sedan sakta upp mot omgivande betesmarker.

Bild 5-6. Bilder på gamla dämmet, som läckte vid flera plankor, samt att det på västra sidan (nedre bilden) hade skurit sig runt i en knappt 2 m bred ränna med en botten som var lika låg som botten på V-et i Thomsomöverfallet.

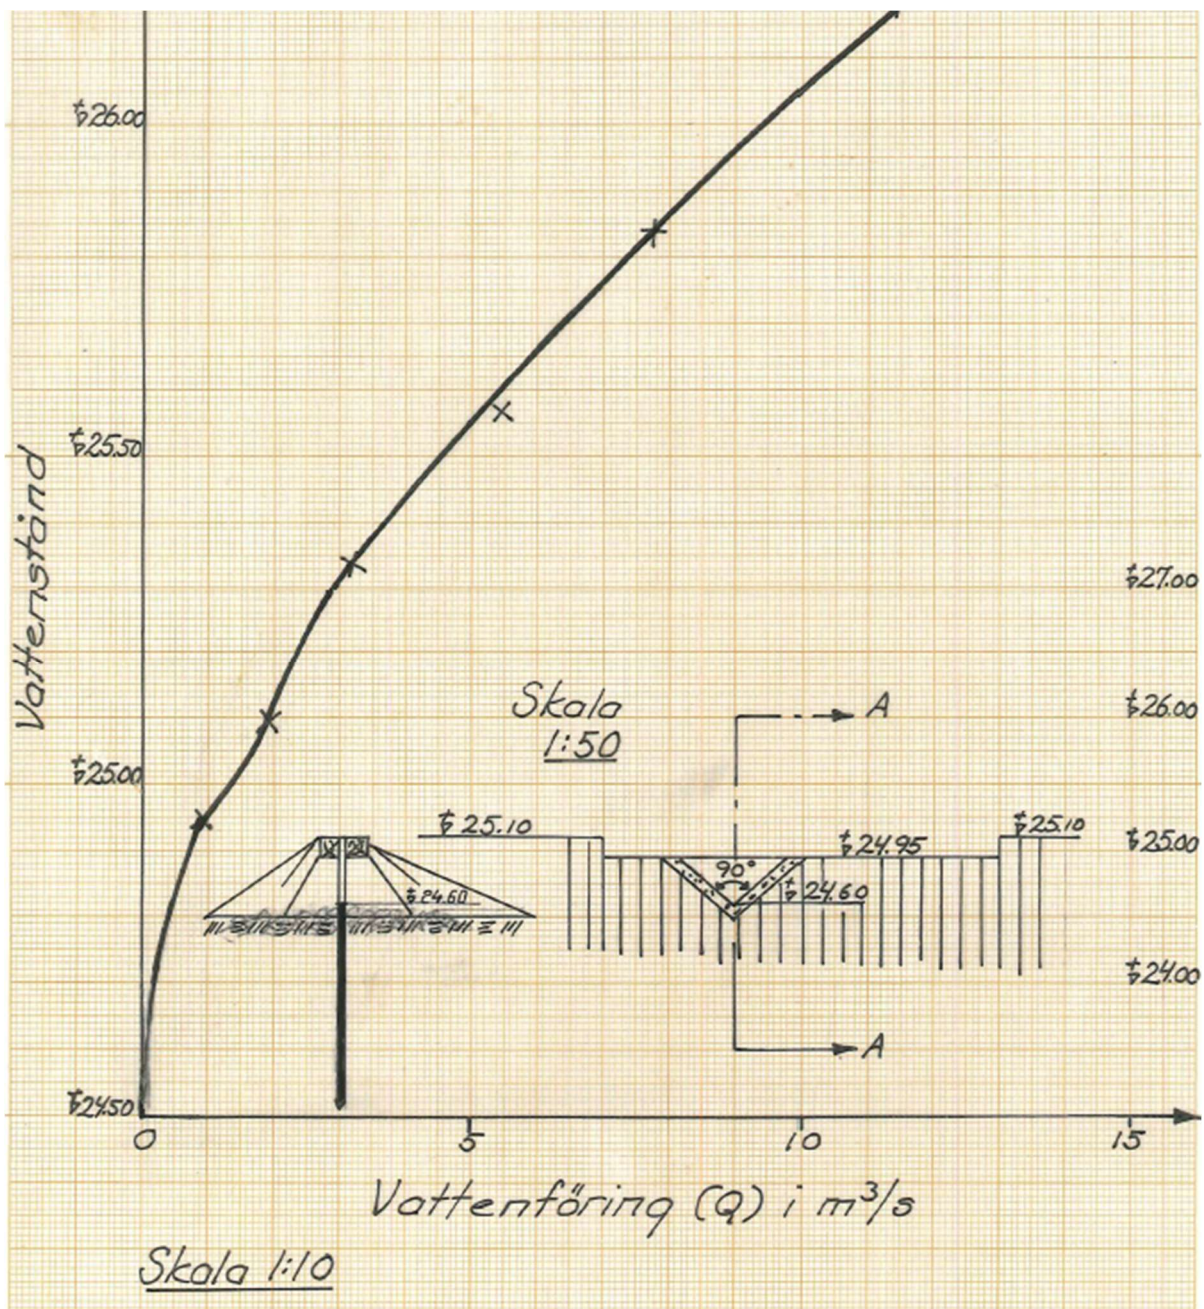
Det gamla dämnet har mätts in både vad gäller höjd och bredd, och höjder omvandlats till RH 2000-nivåer.

Bild 7. Skiss på ursprungligt dämme från vattendomen. Höjderna som uppmättes enligt RH 2000, var botten på V-et +25,25, lägre spalten +25,58-25,60 (lite varierande över dämmets bredd), och +25,75 i yttre delarna. Sen var marknivån i västra rännan +25,30, där det eroderat. Differensen mellan höjdsystemen låg på 65 cm. Dämmets längd 14 m totalt och lägre spalten 12 m bred. V-et är 35 cm djupt och 70 cm brett.

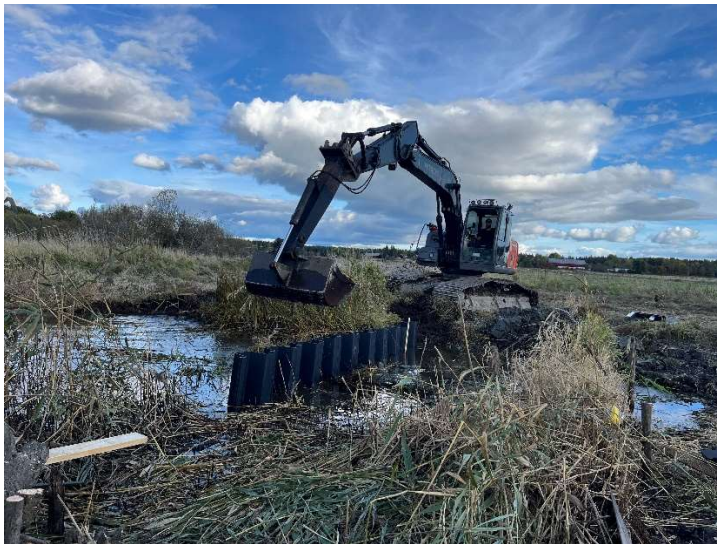
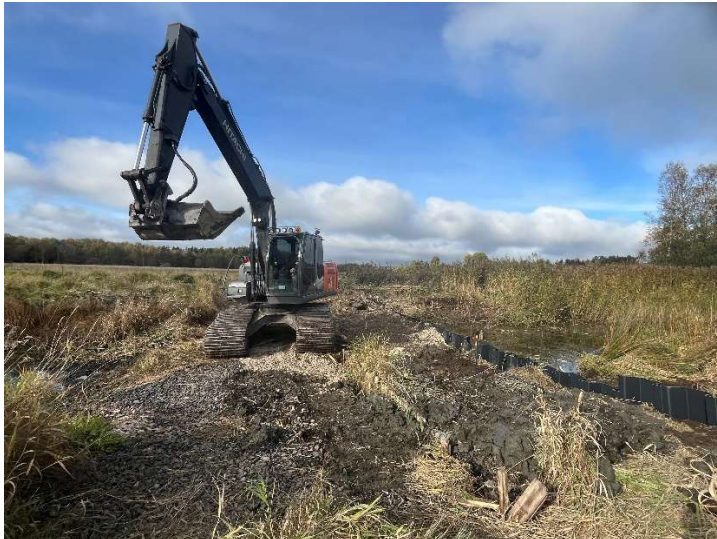
Bild 8-9. Sponten har tryckts ned med skopan till samma höjd som tidigare dämme. Gamla dämnet syns vid maskinens vänstra band.

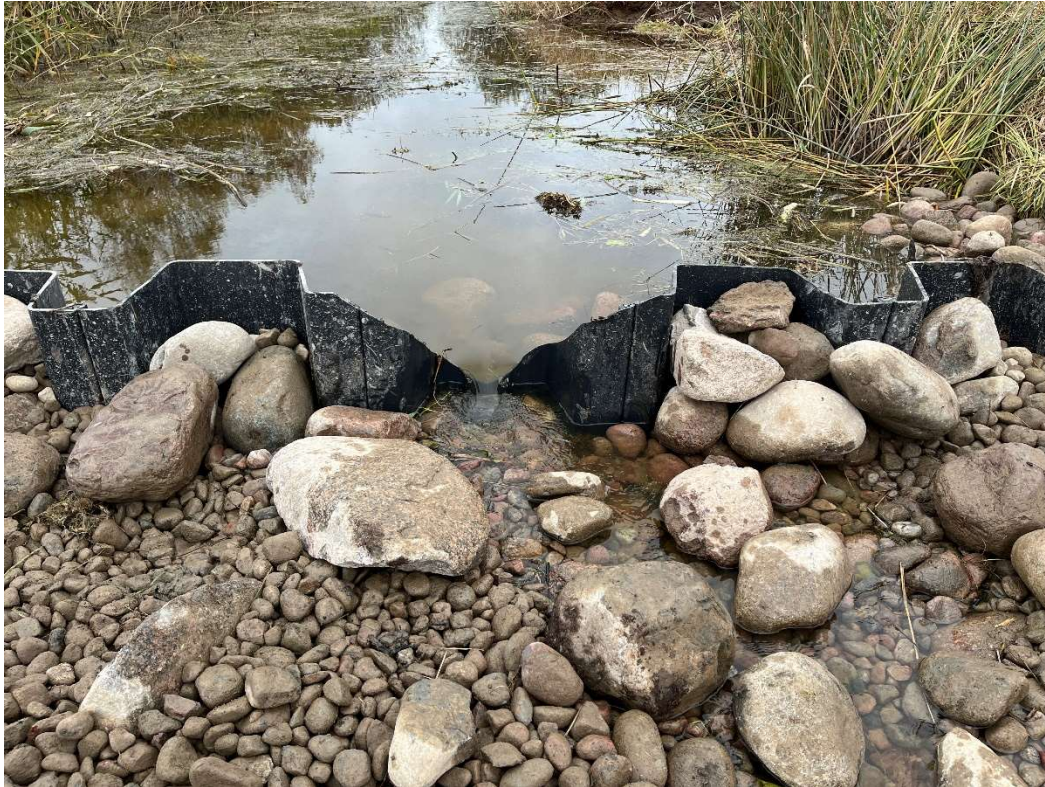
Bild 10. Ett motsvarande V-överfall som tidigare dämme har byggts.

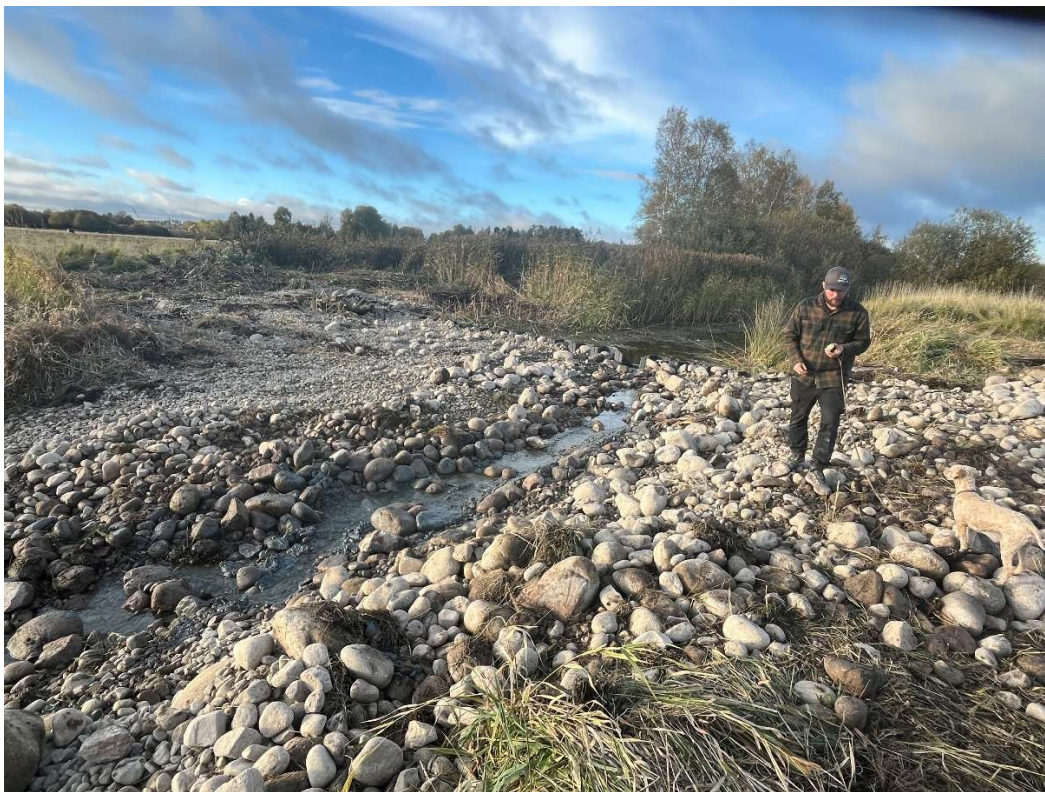
Bild 11. En central ränna har byggts, för att skapa en fiskväg vid lägre vattenflöden. Mer sten, i olika fraktioner, finns upplagd längs östra stranden om man behöver förstärka någon del framöver.

Ny sten, ca 60-70 ton, har lagts i kring dämnet, mest nedströms, men en del även ovanför dämnet. Detta kompletterar den befintliga makadamen som låg i ett cirka 30-40 cm tjockt över hela ytan.

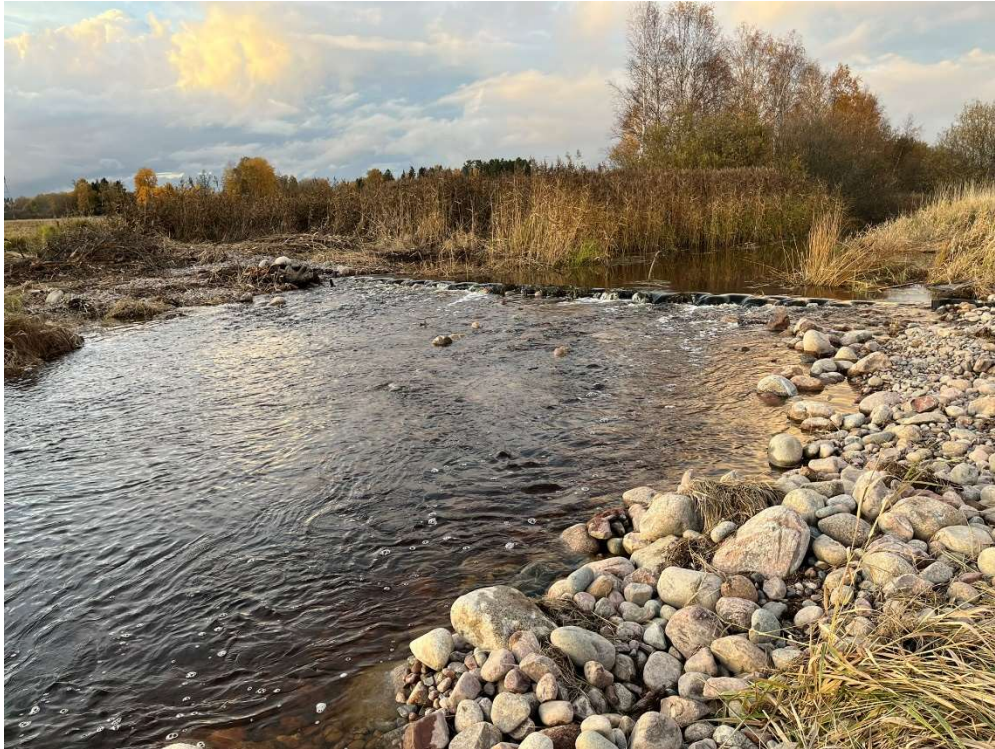
Bild 13. Efter det kraftiga regnet kring 10 oktober, rann det över spanten.

Åtgärden kommer att göra att man nu får vattnet att gå genom V-et, tills vattennivåerna är uppe vid spontkanten på ca +25,6. Som det sett ut hittills så har stora flöden runnit runt dämnet långt innan man nått spontkanten, vilket har gjort att V-et betydelse i det närmaste varit försumbar. Detta kommer att ge en något högre sommarvattennivå i sjön jämfört med innan renoveringen. Men utseendet på dämnet följer det som är ritat och föreskrivet enligt vattendomen och är byggt med samma höjder och bredd som tidigare dämme.
