Slutredovisning

Installation av fosfordamm – Golvasta 1:1, Uppsala kommun, Jnr 2018-1151

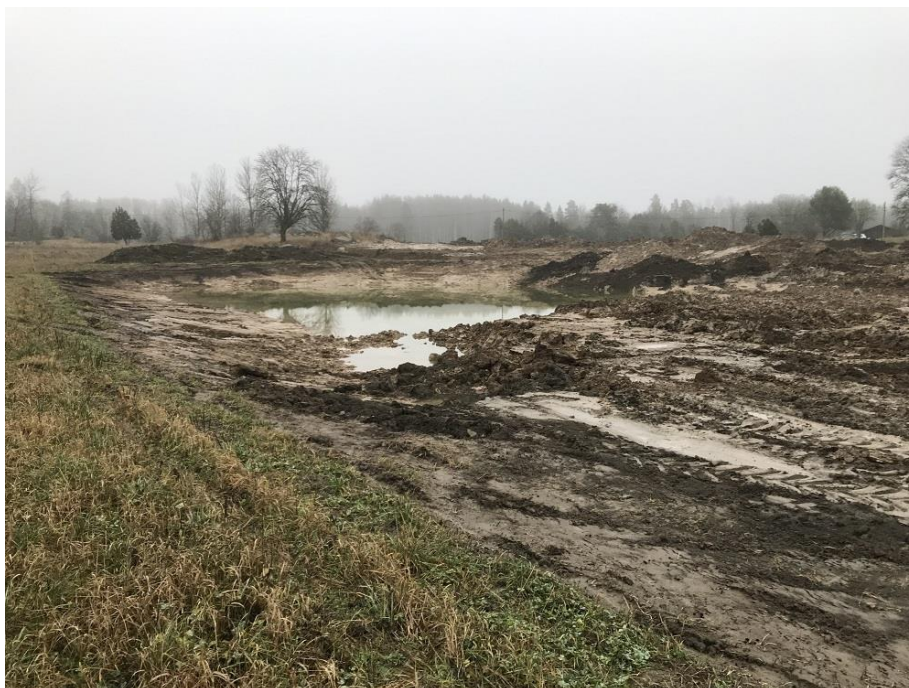
Bild 1: Djupdelen schaktad och matjord på grunddelen avbanad, 201217.

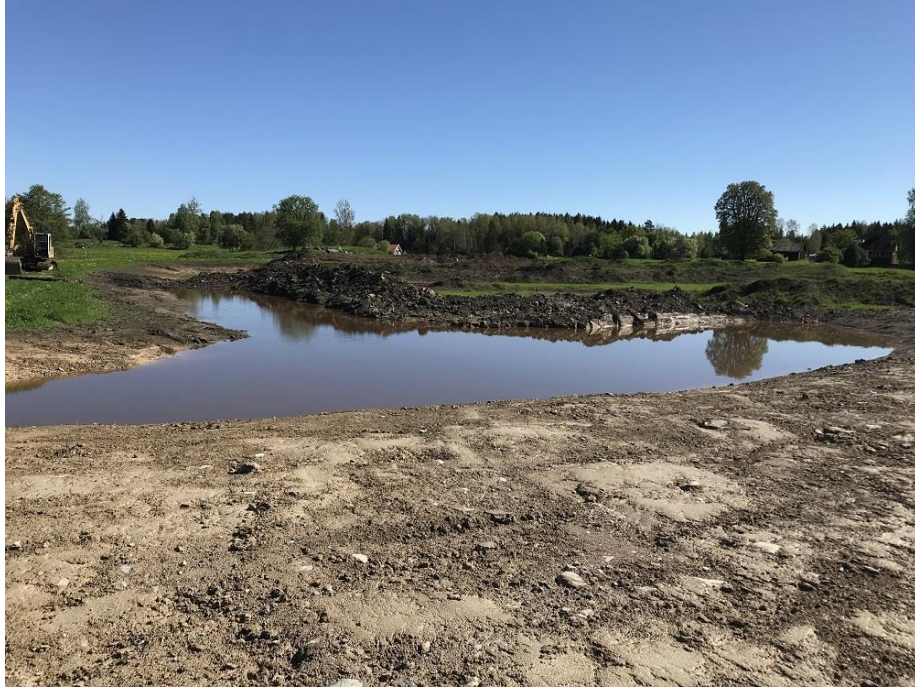
Bild 2 Hälften av grunddelen schaktad. Foto taget från inloppet i sydväst mot nordost 210528.

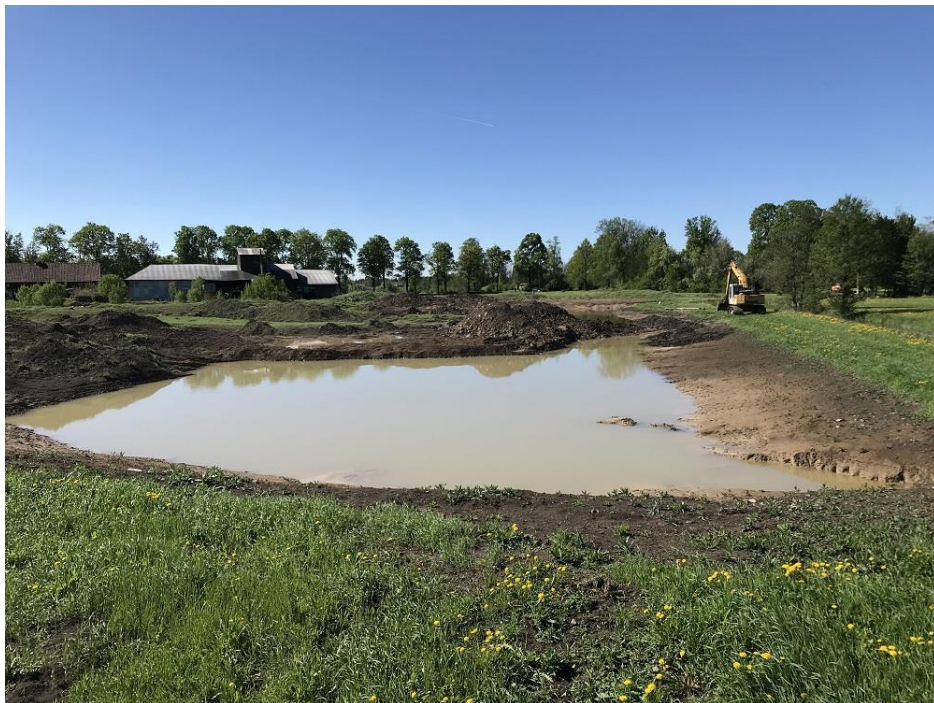
Bild 3: Foto taget från inloppet i nordost över djupdelen och bort mot den till hälften schaktade grunddelen i sydväst, 210528

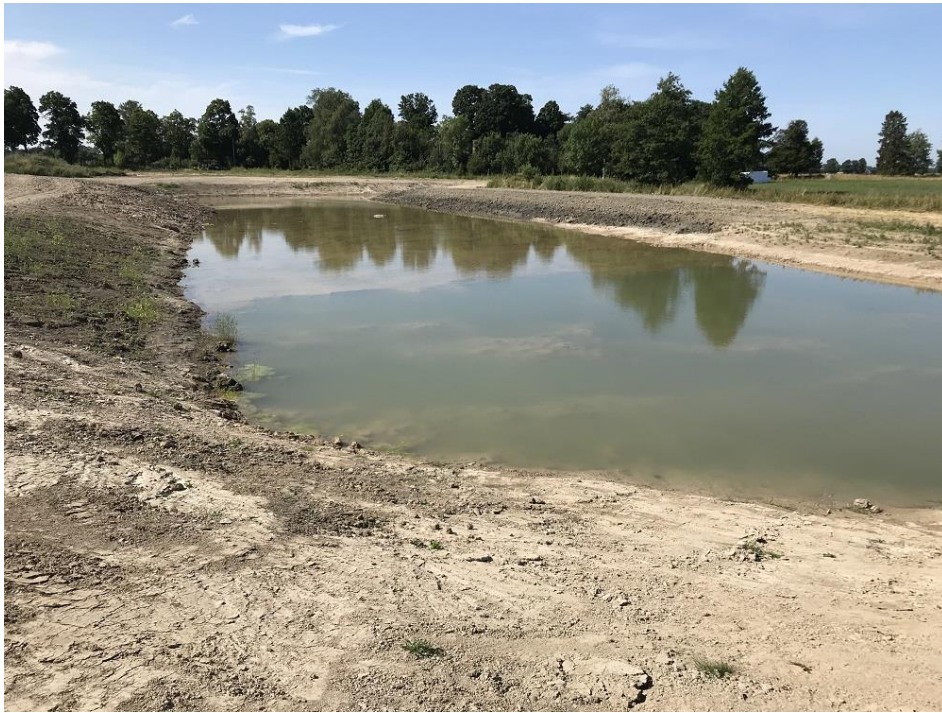
Den 21 juli 2021 meddelade entreprenören att han var klar med dammen. Konsultbesiktning genomfördes den 26 juli. Vid besiktningen konstaterades att damm, slänter och fyllnadsyta är väl iordningställda och utplanade, och att dammens funktion kommer att bli god. Våtmarksområdets storlek inkluderande vattenyta, slänter och en zon på 10 m utanför släntkrön i enlighet med av länsstyrelsen bifallen ansökan stämmer väl. Vid besiktningstillfället rädde torra och bäcken hade inget flöde trots ett relativt stort tillrinningsområde. Dammens vattennivå var låg på grund av avdunstning. Dammens vattenytan kommer att vara ca 126 x 36-38 m vid högflöde i bäcken, alltså ca

Bild 4: Foto taget vid besiktning den 26 juli 2021 sedan entreprenören informerat om att dammen är klar.
