**FÖRSTUDIE**  
**FISKVÄGAR I FYRISÅN, VENDELÅN OCH BJÖRKLINGEÅN**  
**BJÖRKLINGEÅN – DRAGBY KVARN**

Förstudie fiskvägar i Fyrisån, Vendelån och Björklingeån  
BJÖRKLINGEÅN – DRAGBY KVARN

2021-12-28

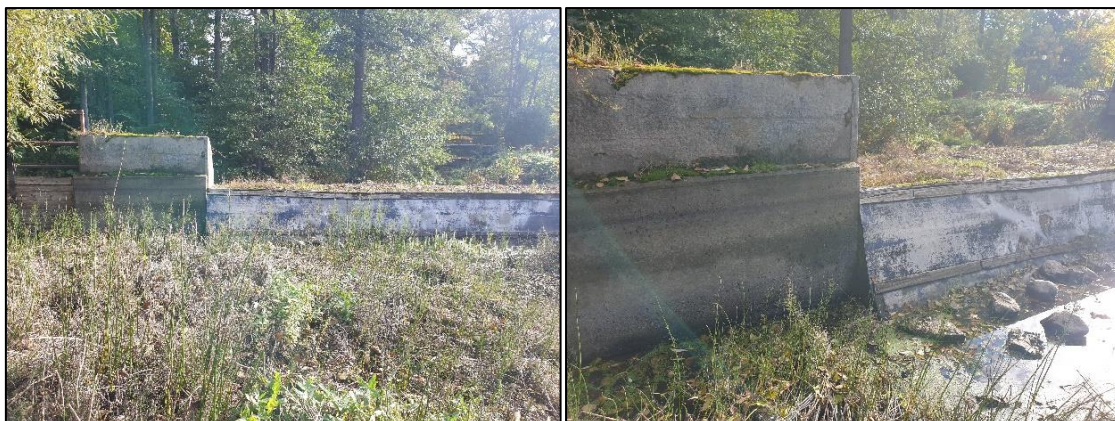
Figur 11. Tidigare tätningsåtgärder med ny betong och en "tätningsduk" under skibordet Foto: Anders Larsson, Tyréns

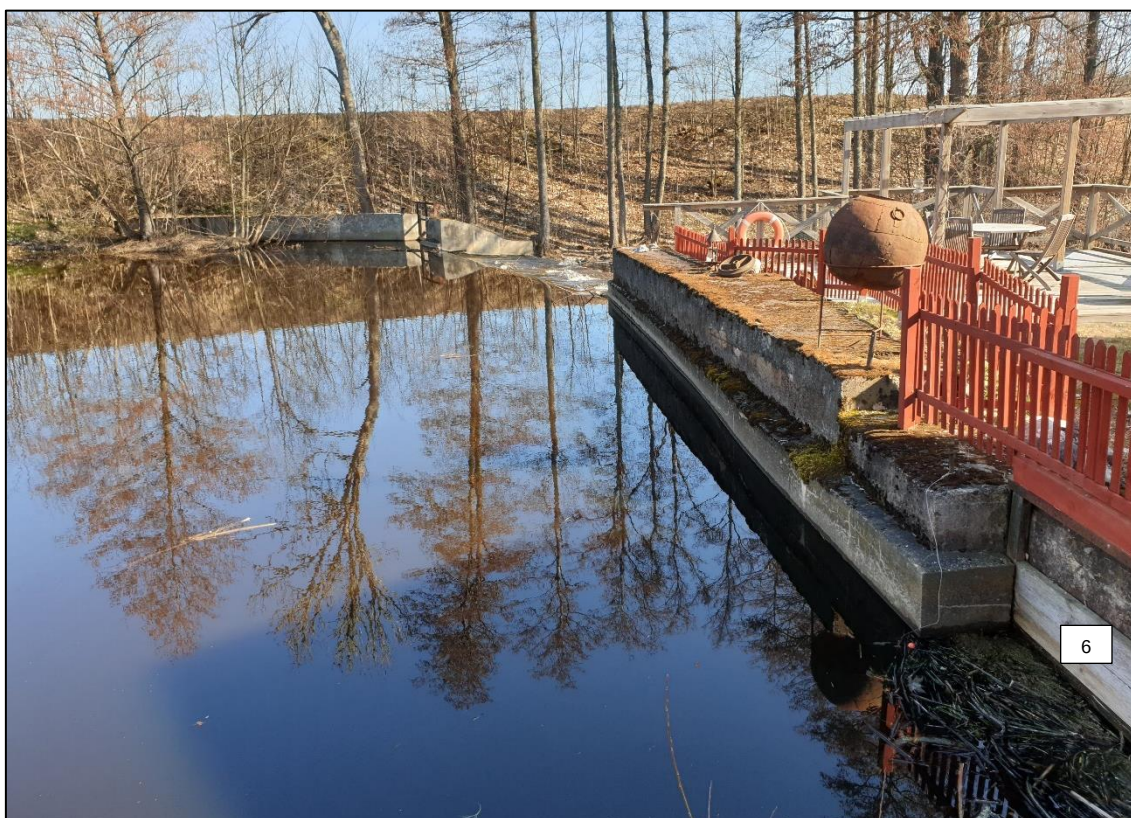
Figur 12. Dragby kvarn 190416 då flödet var så pass högt att vatten avbördades både igenom dammkroppen och via skibordet. Foto: Anders Larsson, Tyréns

Dämnet vid Dragby är otätt. Vid låga flöden går det att både höra och se att vatten rinner igenom dammkroppen under skibordet istället för via befintligt utskov. Läckaget leder till att dammen i stort sett blir torrlagd vid låga flöden, jämför figur 12 och 13. Huruvida dammen i övrigt är otät är svårt att fastställa via okulär besiktning. Det har tidigare genomförts tätningsåtgärder, däribland under skibordet (figur 11). För att en fiskpassage ska fungera vid låga flöden krävs att dammkroppen tätas på nytt eftersom den annars blir torrlagd vid låga flöden. Det finns olika tekniker för tätning. En separat utredning krävs för att fastställa dammens tekniska status bl a mot bakgrund av rådande geotekniska förutsättningar och vilken teknik som lämpar sig för tätning av dammen inklusive kostnadsberäkningar.

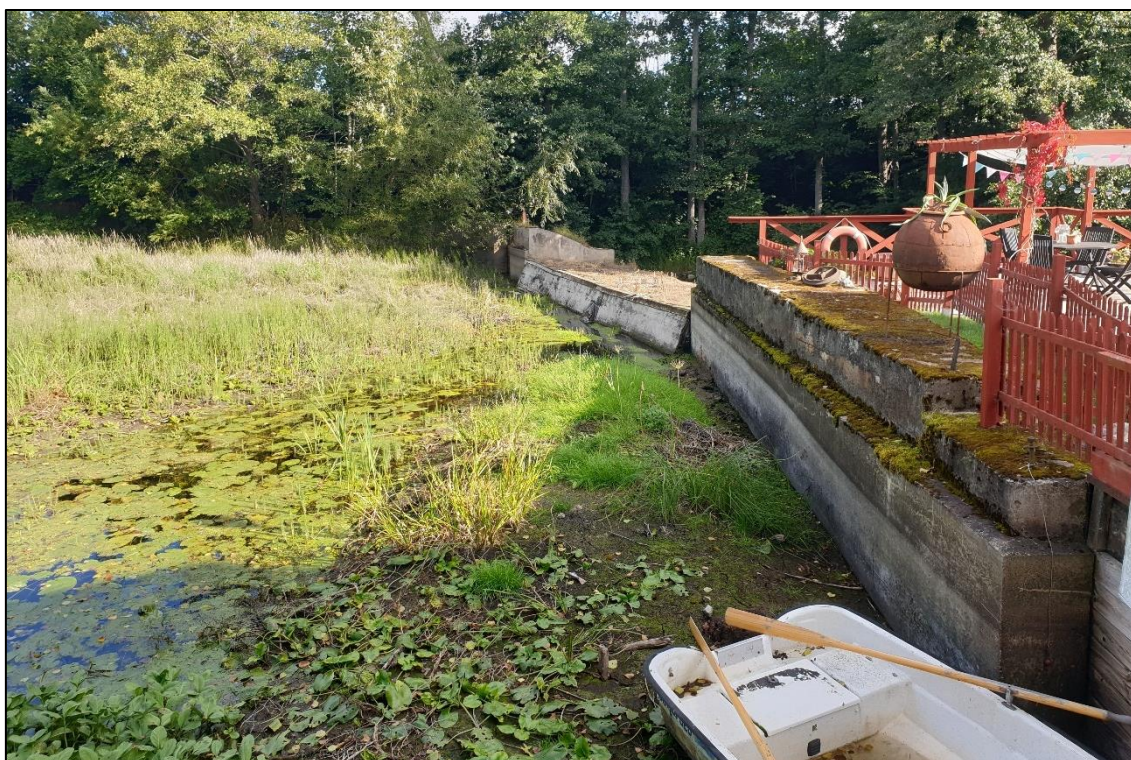
Figur 13. Dragby kvarn 201015 då flödet var lågt och allt vatten passerade via dammkroppen. Foto: Anders Larsson, Tyréns

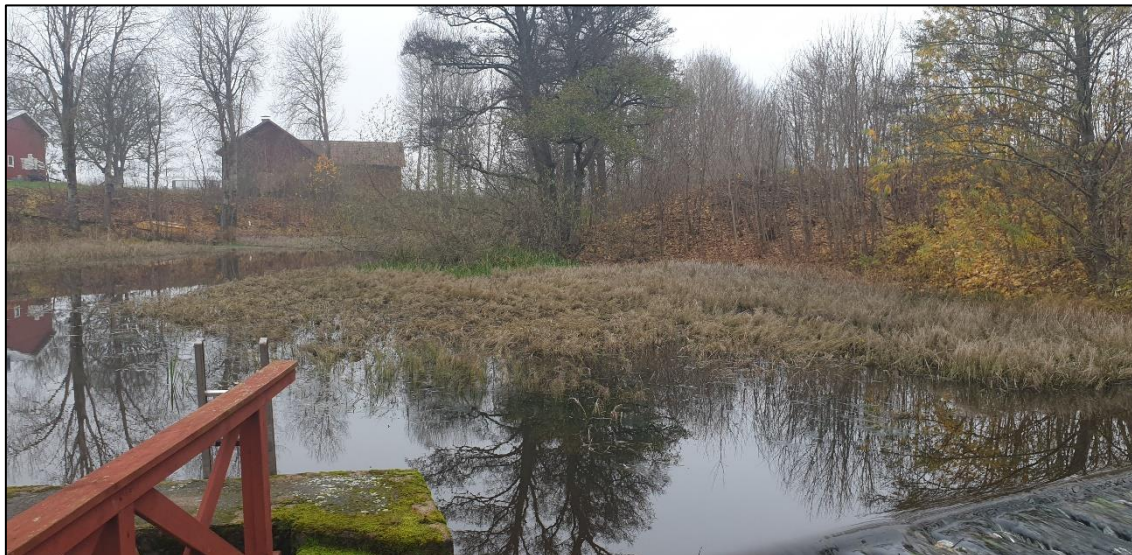
Figur 14. Område med ansamlat slam och växtlighet i Dragby kvarndam som behöver grävas bort. Foto: Anders Larsson, Tyréns.

I dammen har ansamlats stora mängder slam och växtlighet som påverkar möjligheterna att bevara en vattenspegel i dammen (figur 14), vilket är en normal konsekvens av att vattendrag förses med dammar. Detta påverkar upplevelsen av den forna verksamheten vid Dragby och därigenom området kulturmiljövärden. Om ett dammgenombrott skulle inträffa i framtiden transporteras det ansamlade slammet vidare nedströms i Björklingeån. En muddring bör övervägas och blir sannolikt nödvändig vid en partiell avsänkning av vattennivån i dammen.

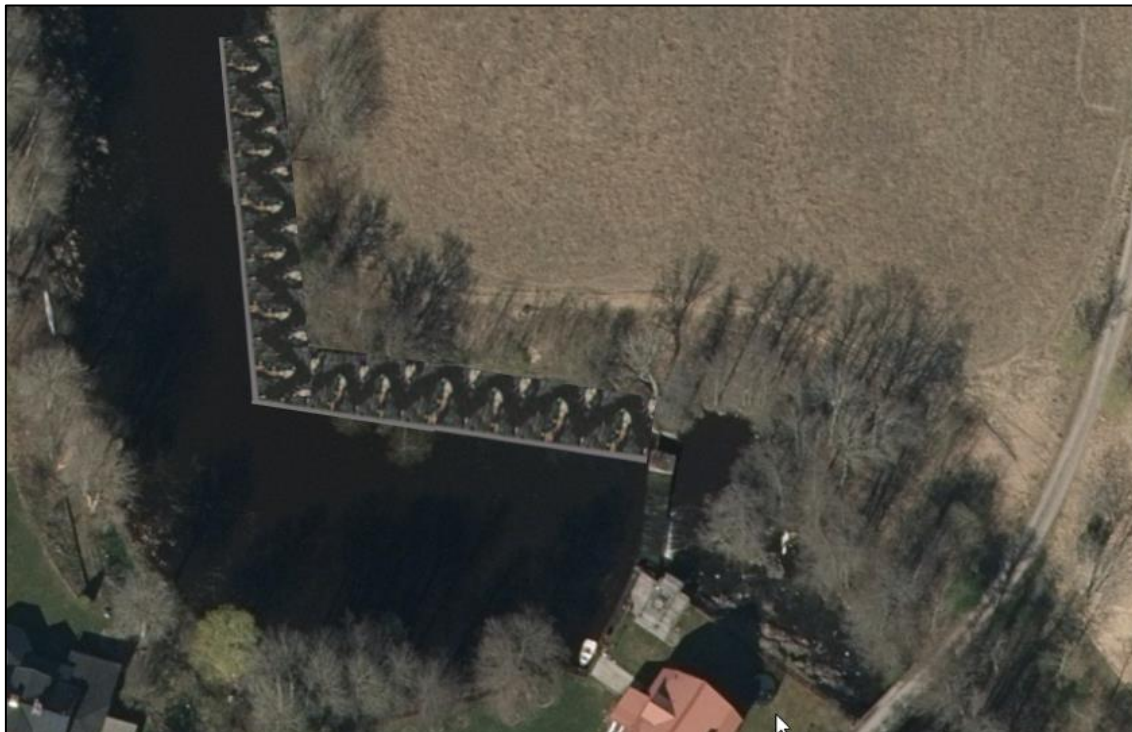
Figur 17. Alternativ 1. Illustration som hur ett inlöp längs norra stranden kan utformas. Källa Ortofoto: Eniro.se. Den slutgiltiga utformningen anpassas till områdets förutsättningar.

Ett inlöp anläggs längs den norra stranden med en längd på cirka 100 m utgående från en höjdskillnad på cirka 2 m (figur 16 och 17); vilket innebär att den inte överskrider rekommenderad maximal lutning på 2 procent (Degerman 2008). Inlöpet behöver avskiljas från kvarndammen. Det kan göras genom en betongmur (figur 18) alternativt en kvarsittande spont med en inklädnad av förslagsvis trä. Ett ytterligare alternativ är att avskilja kvarndammen med en jordvall men den kräver ett större utrymme i dammen (figur 19). Inlöpet ansluter i dammen via nuvarande sättutskov som rivs ut. Inlöpets slutgiltiga form beslutas i samband med fördjupad studie och anpassas till områdets förutsättningar med avseende på bland annat kulturmiljövärden, terrängens form och fastighetsägarens synpunkter.

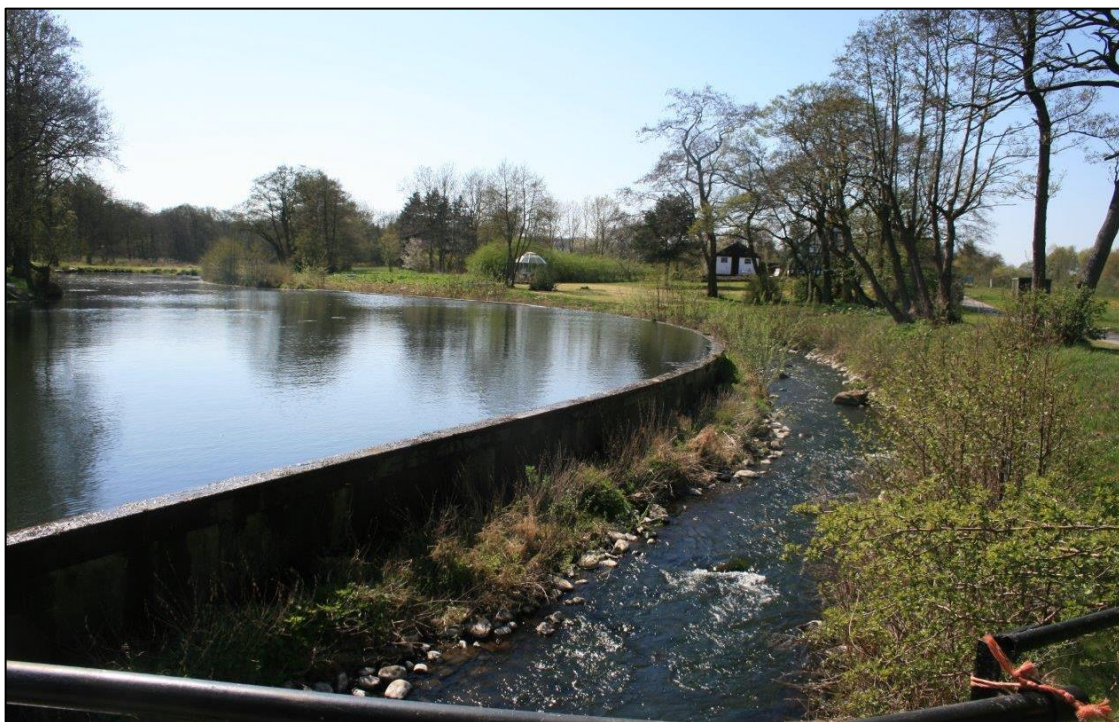
Figur 18. Bild från Silkeborg (Danmark) som visar en möjlig utformning av ett inlöp. Foto: Lars Pettersson, TerraLimno Gruppen AB.

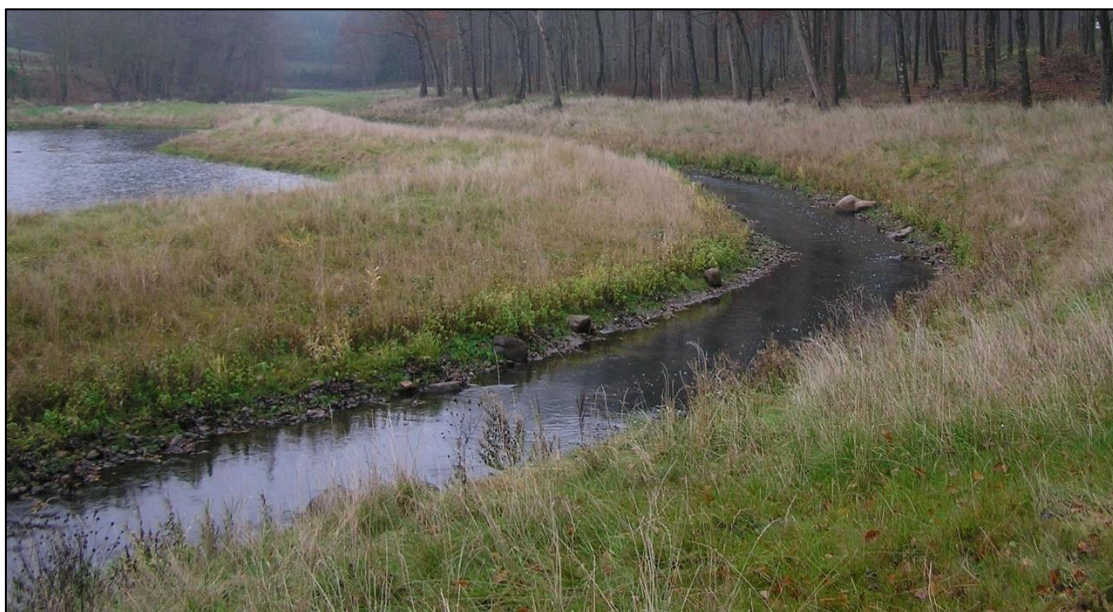
Figur 19. Fotografi som visar hur en damm kan avskiljas från ett inlöp med en betongmur (övre bild) respektive en jordvall (nedre bild). Foton: Silkeborg (Danmark). Lars Pettersson, TerraLimno Gruppen AB.

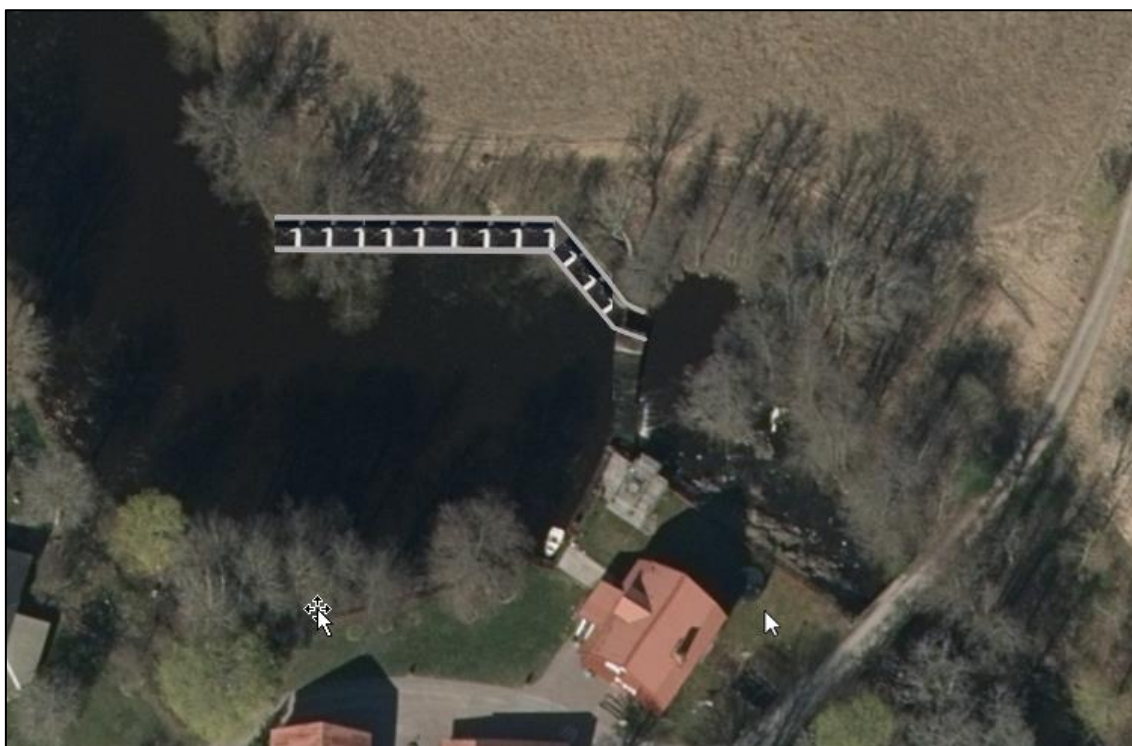
Figur 21. Alternativ 2. Illustration som visar hur en slitsränna längs norra stranden kan utformas. Källa Ortofoto: Eniro.se. Den slutgiltiga utformningen anpassas till områdets förutsättningar.

En slitsränna anläggs utmed den norra stranden med en totallängd av cirka 40 m (figur 20 och 21; skalenligt i bilaga 10.5). Antalet bassänger är 13 och fallhöjden mellan varje bassäng beräknas till 15 cm, vilket innebär att den inte överskrider rekommenderad maximal lutning på 5 procent. Slitsöppningen mellan bassängerna i förslaget är 30 cm och vattendjupet 60 cm, vilket säkerställer att asp kan passera under lekvandring. Medellågvattenföringen i Björklingeån är dock förhållandevis liten (tabell 1, MLQ 0,16 m<sup>3</sup>/s) och det bör därför övervägas om slitsrännan istället ska dimensioneras för de arter som konstaterats nedströms dammen. För bäcköring kan öppningsmättet mellan bassängerna minskas till 20 cm (DVWK 2002) och hela konstruktionens längd blir därmed strax under 30 m. Slitsrännan ansluter till dammen via nuvarande sättutskov som rivs ut.

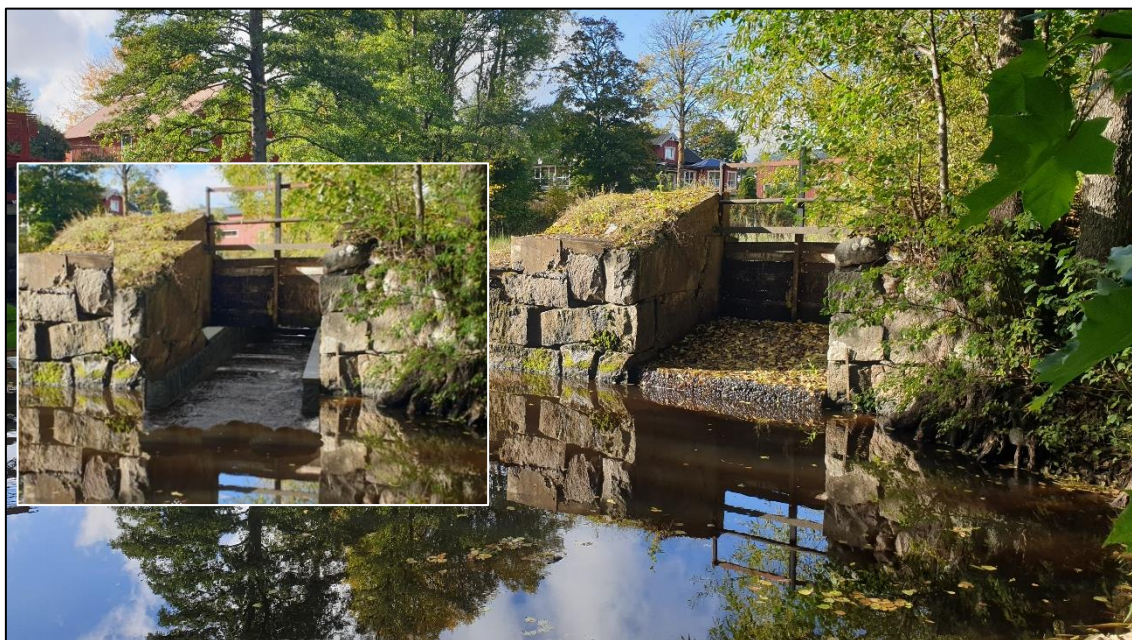
Figur 22. Befintligt sättutskov och infälld illustration med ingången till en slitsränna som ersätter nuvarande utskov. Foto: Anders Larsson, Tyréns.

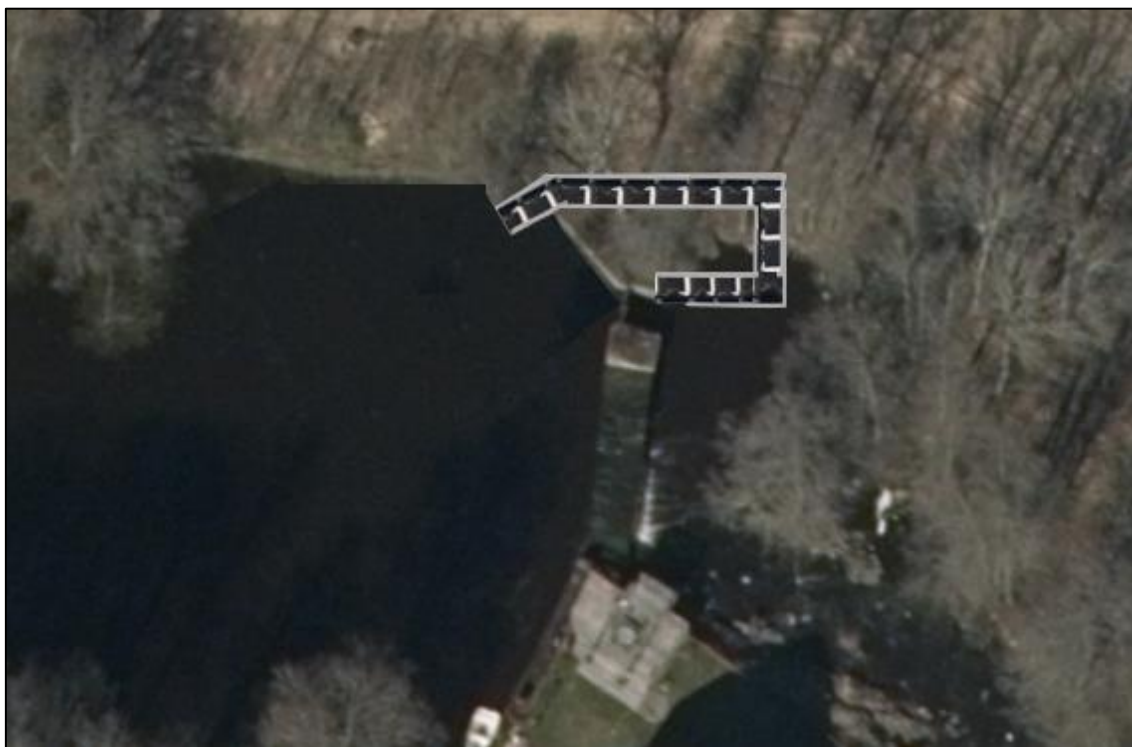
Figur 24. Alternativ 3. Illustration som visar slitsränna öster och runt dammen. Källa Ortofoto: Eniro.se. Den slutgiltiga utformningen anpassas till områdets förutsättningar.
