**FÖRSTUDIE**  
**FISKVÄGAR I FYRISÅN, VENDELÅN OCH BJÖRKLINGEÅN**  
**FYRISÅN - EKEBY KVARN**

291901, Förstudie fiskvägar i Fyrisån

Förstudie fiskvägar i Fyrisån, Vendelån och Björklingeån  
FYRISÅN – EKEBY KVARN

2021-12-09

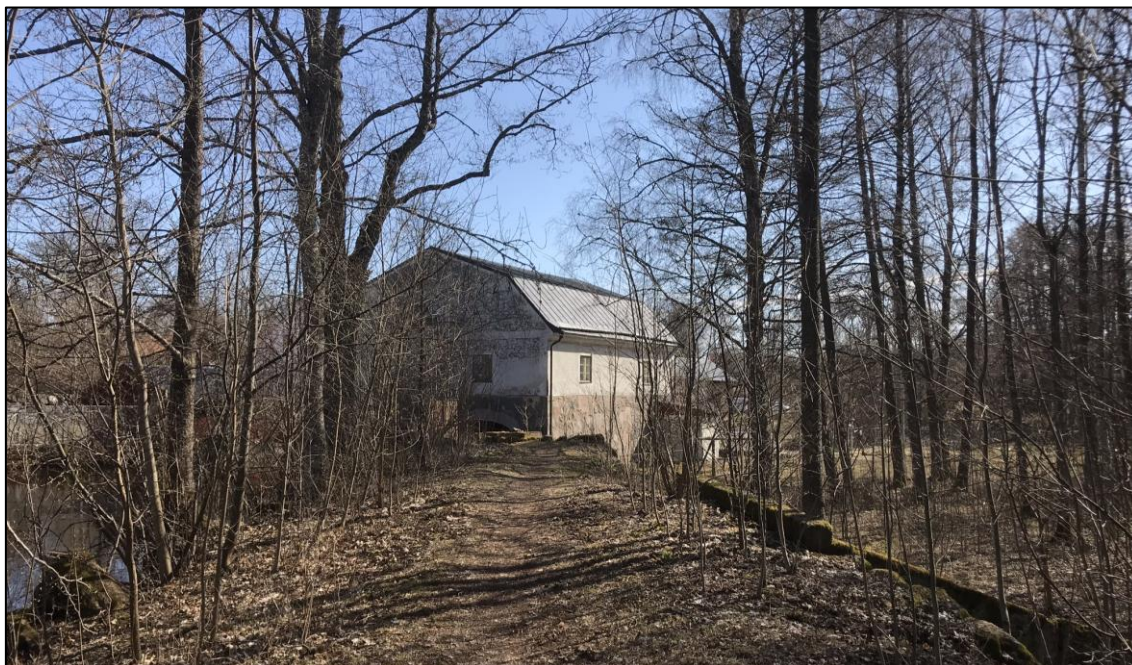
Figur 2. Kvarnbyggnaden med dammen till vänster. Vägen över Fyrisån ligger på en bank förstärkt med betong. Foto: Johanna Alton, Tyréns

Kvarnanläggningen var i drift fram till år 1987. Det som återstår av anläggningen är den skalmurade dammen med ett senare tillägg av betong uppströms. Kvarnrännan avgränsas i norr av ett långt diagonalt skibord med spettluckor av trä och stål. Tillopp av vatten till kvarnen saknas mer eller mindre idag och fördämningen skapar en vattenspegel i dammen.

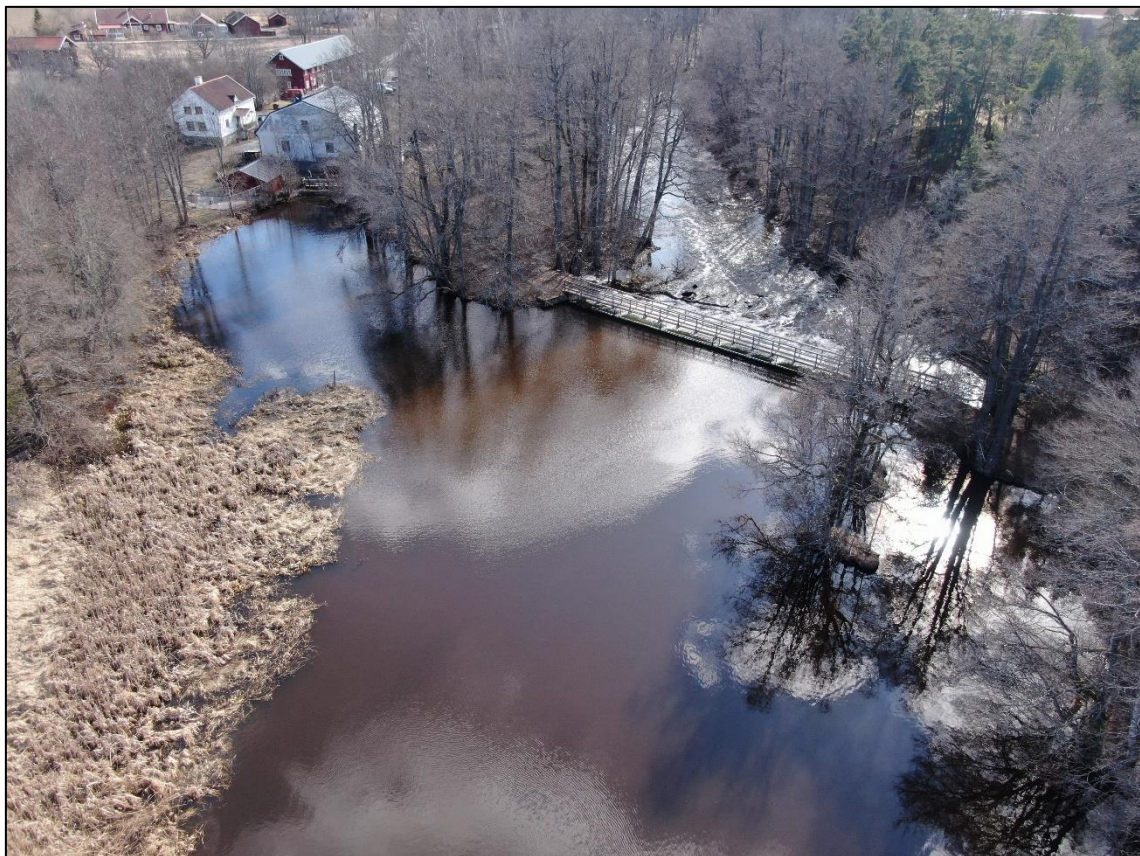
Figur 4. Drönbild över Ekebydammen i riktning norr till söder. Källa: Fyrisåns vattenförbund.

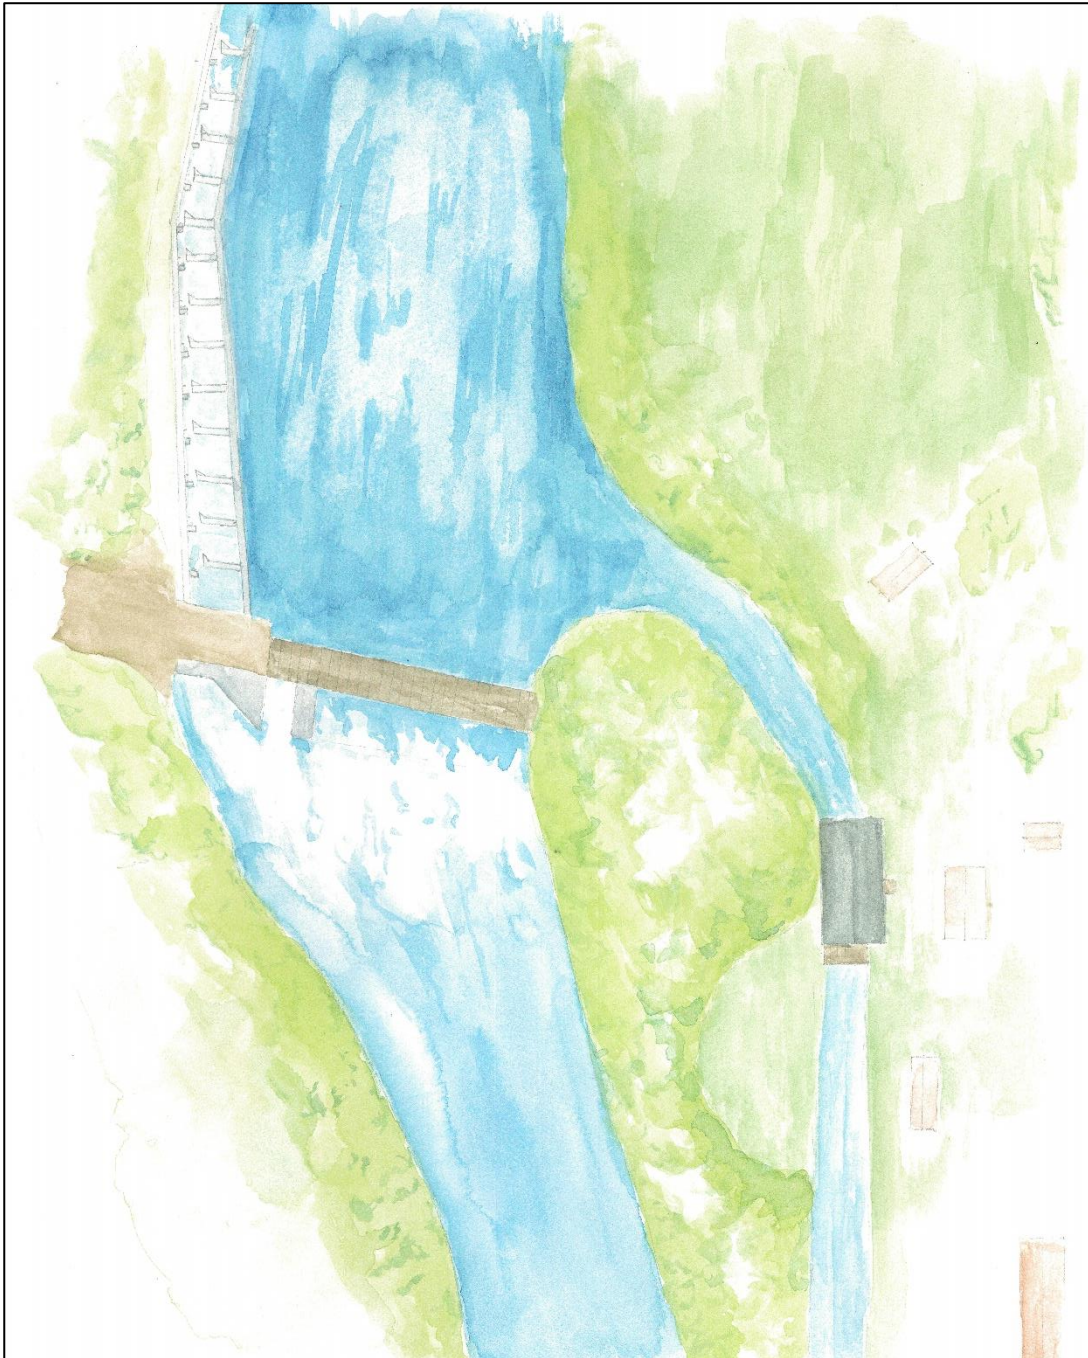
Figur 11. Illustration slitsränna västra stranden. Lukas Dahl, 2021

En slitsränna anläggs uppströms dämnet längs den västra stranden med en totallängd av cirka 40 m (figur 9; skalenligt i bilaga 5.5). Antalet bassänger i förslaget blir 14 och fallhöjden mellan varje bassäng beräknas till 15 cm, vilket innebär att den inte överskrider rekommenderad maximal lutning på 5 procent (Katopodis 1992). Slitsöppningen mellan bassängerna är 30 cm.

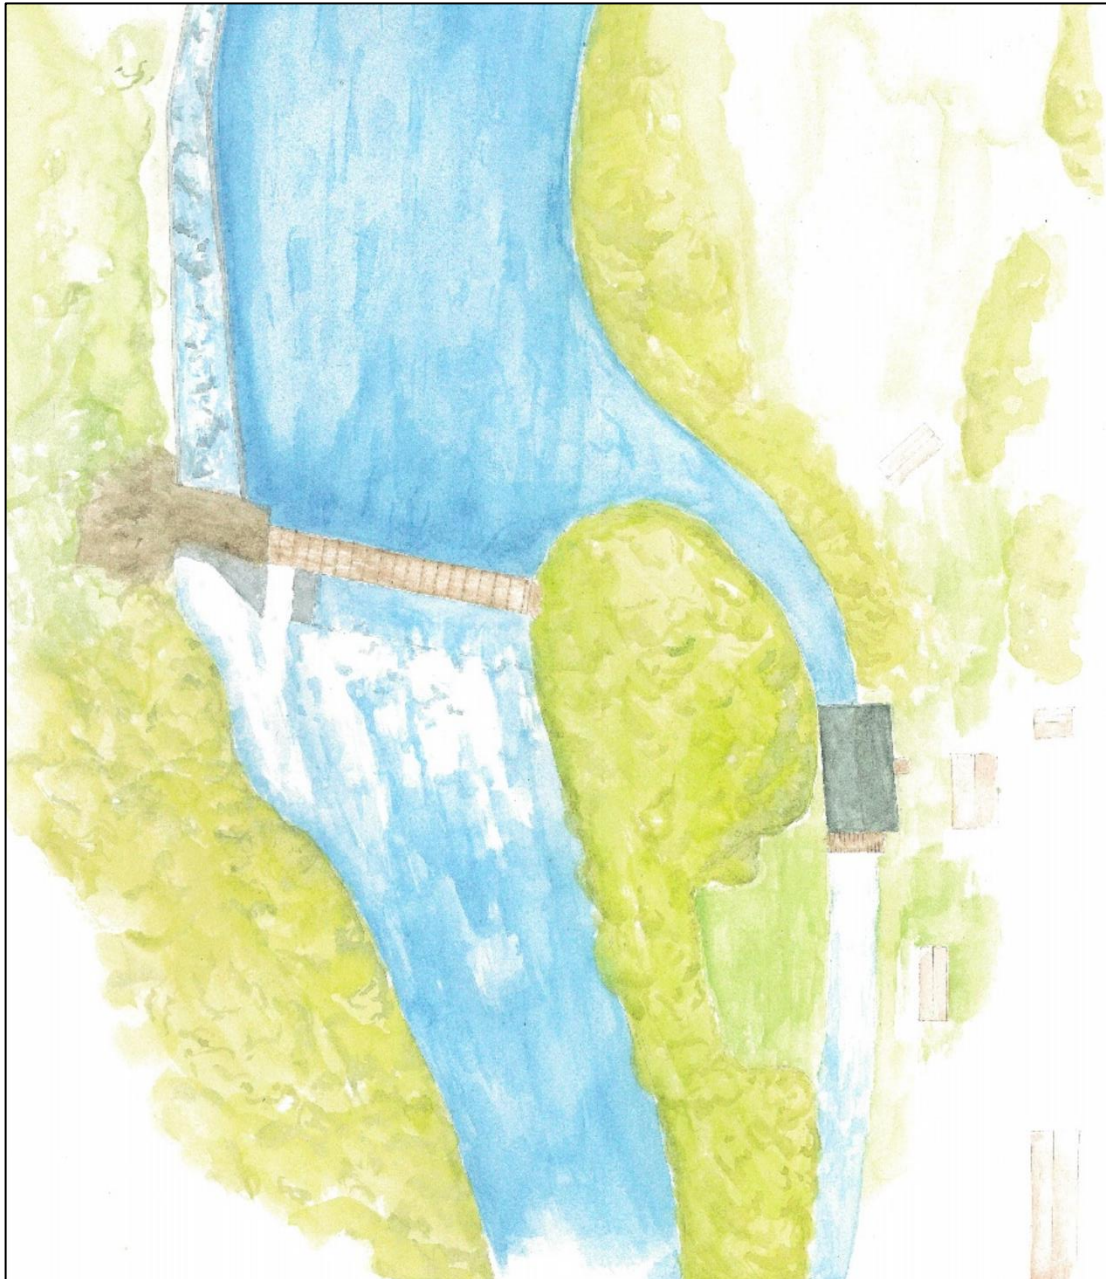
Figur 13. Illustration inlöp. Lukas Dahl, 2021

Ett inlöp anläggs längs den västra stranden med en längd på cirka 90 m utgående från en höjdskillnad på 1,9 m (figur 12, i redovisas skalenligt i bilaga 5.4), vilket innebär att den inte överskrider rekommenderad maximal lutning på 2 procent (Katopodis1992). Inlöpet avskiljs från uppströms liggande damm med en mur alternativt en kvarsittande spont med en inklädnad av förslagsvis trä. Förläggningen vid sidan om västra utskovet kräver en genomföring i anslutningsdammen motsvarande den för slitsrännan som beskrivs i kapitel 5.2.1.

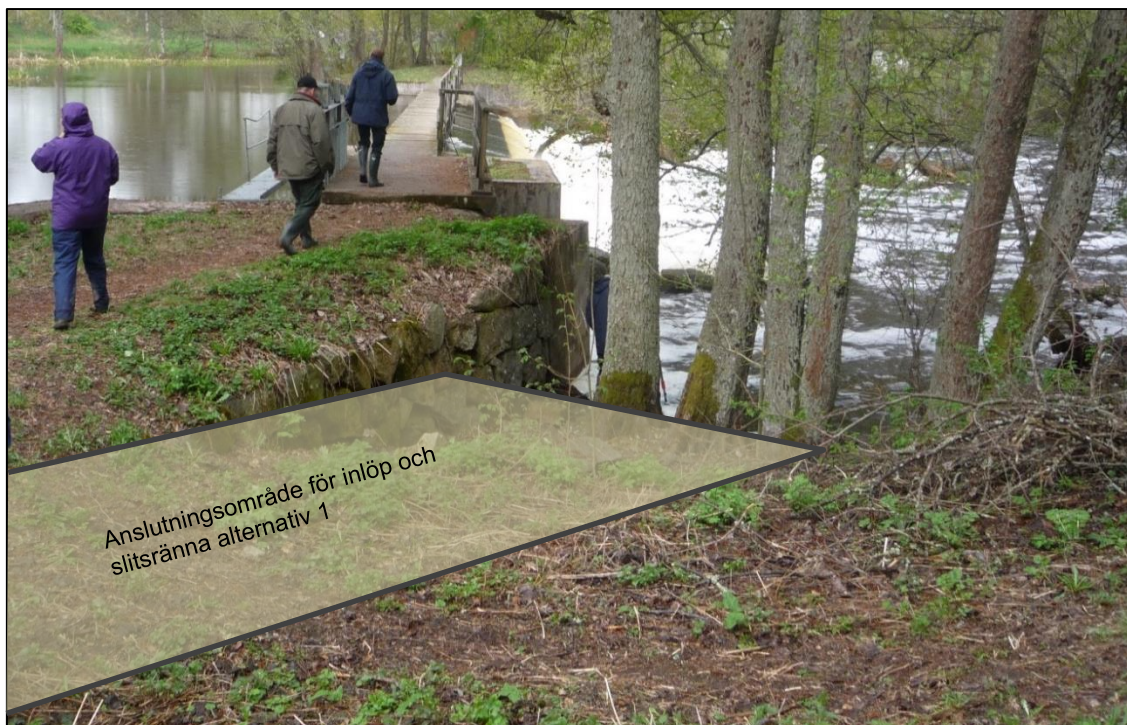
Figur 14. Förslag anslutningsområde för inlöp respektive slitsränna väster om dammluckorna.

Förläggningen vid sidan om västra utskovet kräver en genomföring i anslutningsdammen (figur 14). Ingången förläggs så nära västra flodutskovet som är byggt tekniskt möjligt eftersom den vattenström som tillkommer när västra flodutskovet är öppet underlättar för fisk att orientera ingången vid uppströms vandring, illustrerat i figur 15. Av figuren framgår även att vattenströmmen nedströms skibordet styrs mot detta utskov.

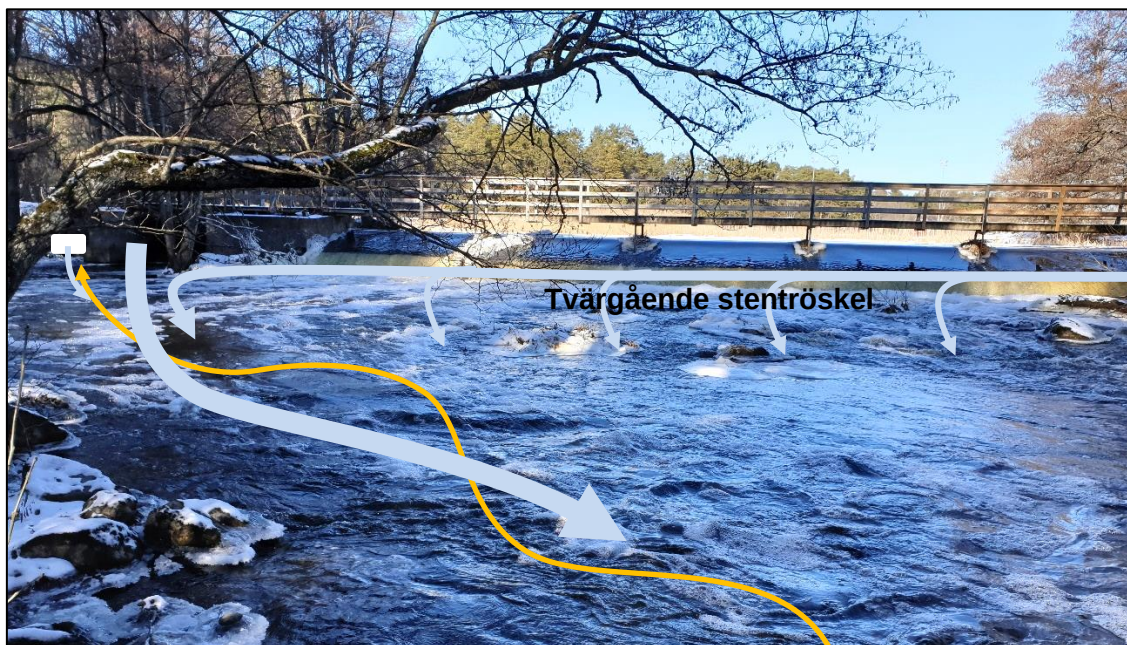
Figur 15. Vattnets flödesvägar och volymer illustrerade med olika tjocka pilar i ljusblå färg. Den tvärgående stentröskel som finns strax nedströms dämnet leder till att en betydande del av vattnet som faller över skibordet styrs mot västra utskovet. Genom att ansluta ett inlöp alternativt en slitsränna väster om dammluckorna (vit rektangel) förenklar det för fisk att orientera ingången till fiskvägen (illustrerad med gul linje) både vid stängda och öppna luckor i västra utskovet.

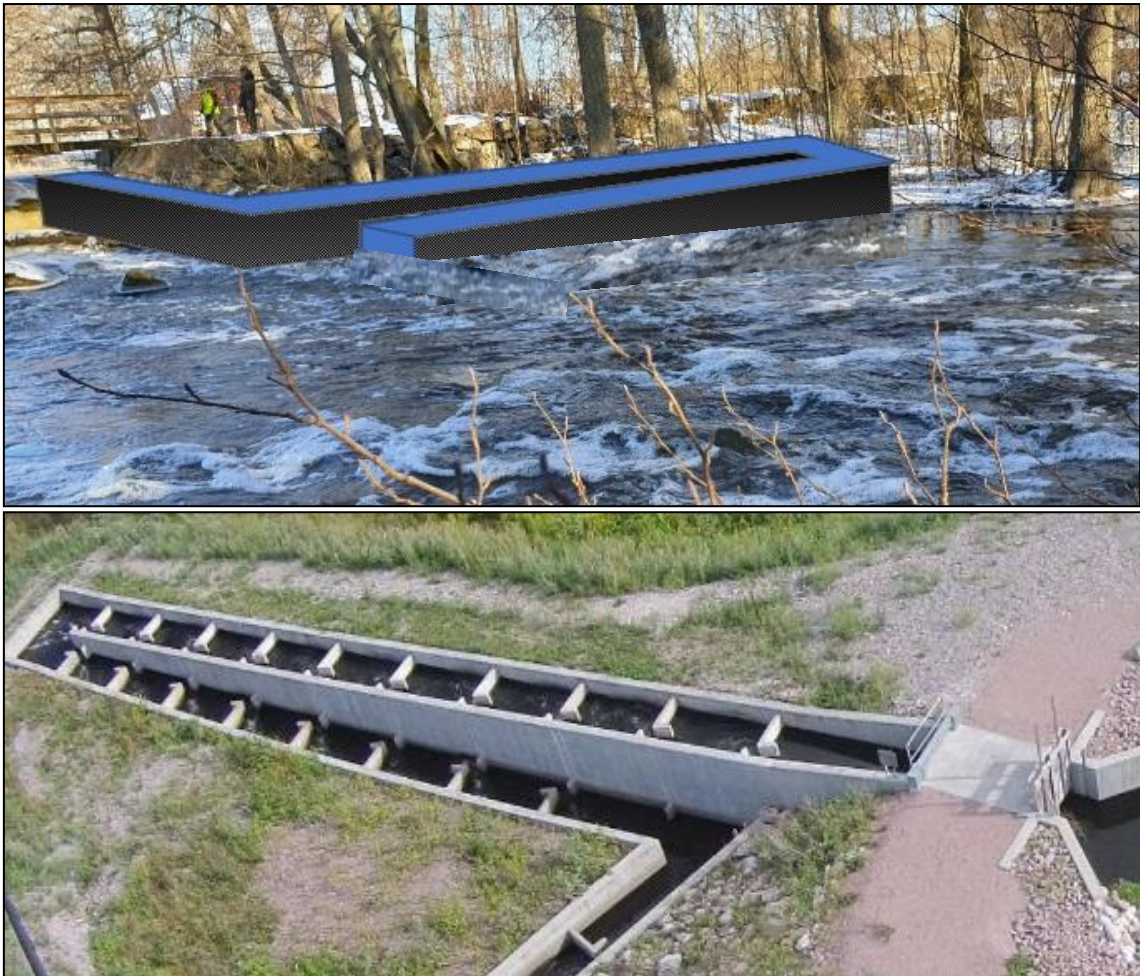
Figur 17: Övre bild: Enkel illustration för slitsränna på dämmets östra sida. Nedre bild: En konstruktionsmässigt liknande fiskväg är anlagd av Mälarenergi vid Kallstena kraftstation. Källa Mälarenergi.
