**FÖRSTUDIE**  
**FISKVÄGAR I FYRISÅN, VENDELÅN OCH BJÖRKLINGEÅN**  
**VENDELÅN – JÄRSTA KVARN**

291901, Förstudie fiskvägar i Fyrisån

Titel på rapport: Förstudie fiskvägar i Fyrisån, Vendelån och Björklingeån  
VENDELÅN – JÄRSTA

Status: Slutrapport

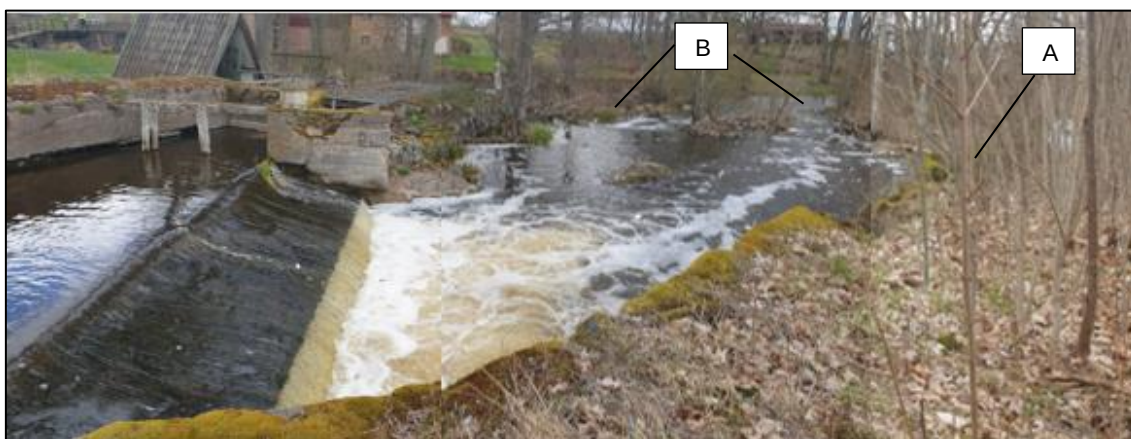
Figur 16. Skibord vid utloppet från Södra kanalen samt temporärt igensatt utskov till kanal förbi hus vid tidigare fiskodling. Vattenväg B och C markerade. Foto: Anders Larsson, Tyréns.

Den Södra kanalen leder ned till ett skibord (7) samt ett utskov (4) vid den före detta fiskodlingen (figur 16). Utskovet är dock i nuläget är igensatt med träsättar. Nedströms skibordet finns en lång tröskel (8) där en strömfåra leder vidare till en fåra i vattenväg A respektive två strömfåror till vattenväg B (figurerna 16–18).

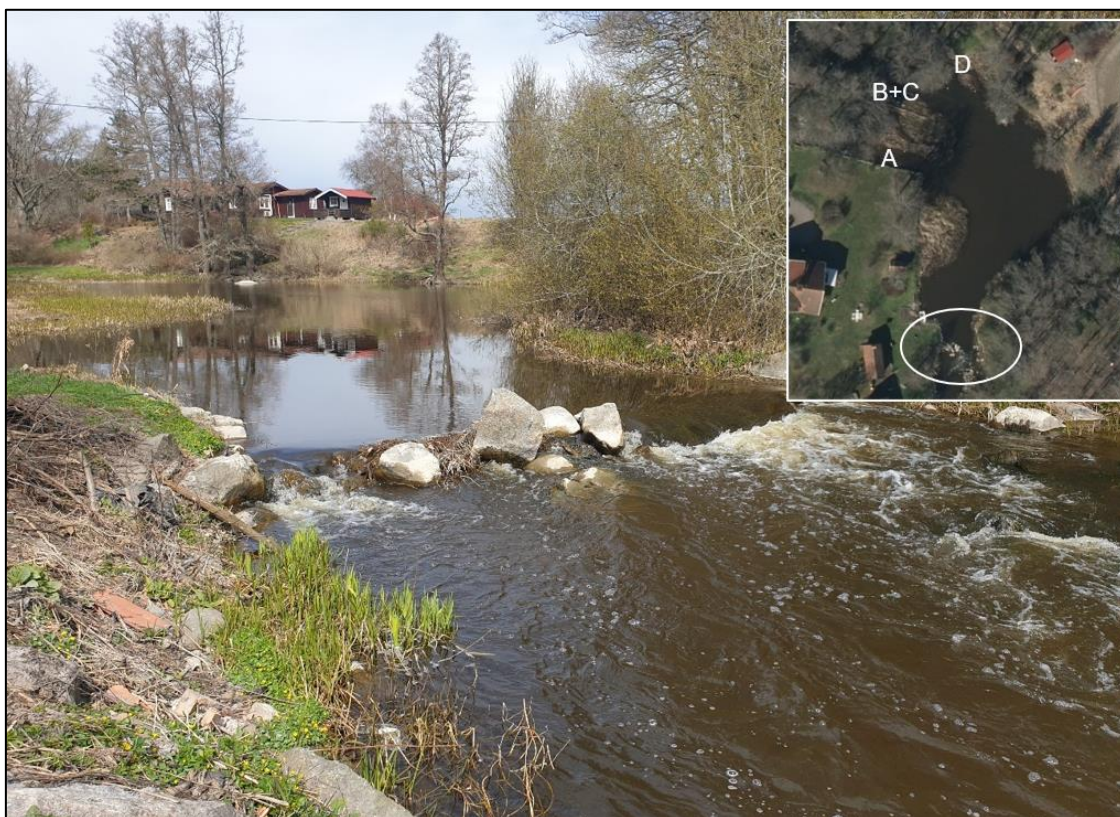
Figur 20. Grundtröskel nedströms sammanflödet (vit ring) med vattenvägarna A-D. Foto: Anders Larsson, Tyréns. Källa ortofoto: Uppsala kommun,

Nedströms sammanflödet för de fyra vattenvägarna finns en grundtröskel som behöver byggas om för fiskar fritt ska kunna passera vid låga flöden (figur 20). Åtgärden innebär att återskapa en öppning som är cirka 30 cm bred och går hela vägen ned till botten i grundtröskeln för att simsvaga fiskar ska kunna passera. Eventuellt behöver grundtröskeln tätas på andra delar för att bibehålla vattennivån i dammen uppströms. Åtgärderna bedöms kunna utföras med handredskap.

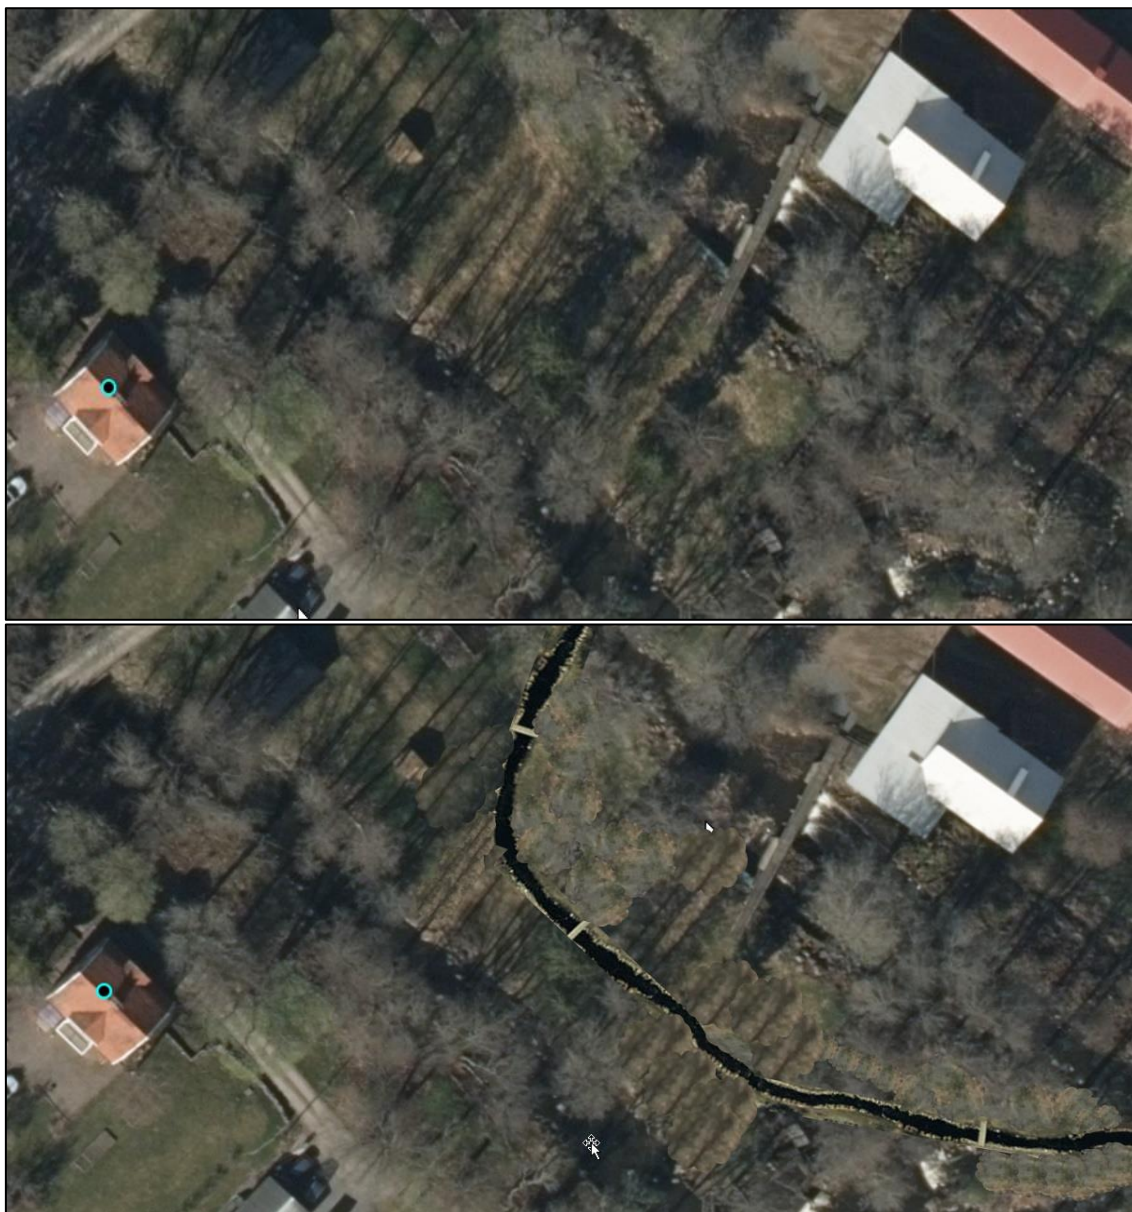
Figur 23. Illustration som visar en möjlig utformning ett omlöp för alternativ 1 med några broar.

Omlöpet anläggs på Kvarnön mellan Norra och Södra kanalen med en längd på cirka 100 m utgående från en höjdskillnad på 2 m (illustreras i figur 23), vilket innebär att den inte överskrider rekommenderad maximal lutning på 2 procent. Enligt muntlig uppgift består marken delvis av fyllnadsmaterial och det krävs en geoteknisk utredning för att fastställa omlöpets slutgiltiga utformning och lokalisering samt eventuella specifika med hänsyn till geotekniska förutsättningar. I det fall omlöpet blir föremål för vidare utredningen bör placering av ingången ägnas särskild uppmärksamhet. Det är en fördel om öppningen till ingången är avsmalnad eftersom det ökar vattnets hastighet och lockar till sig uppvandrande fisk.

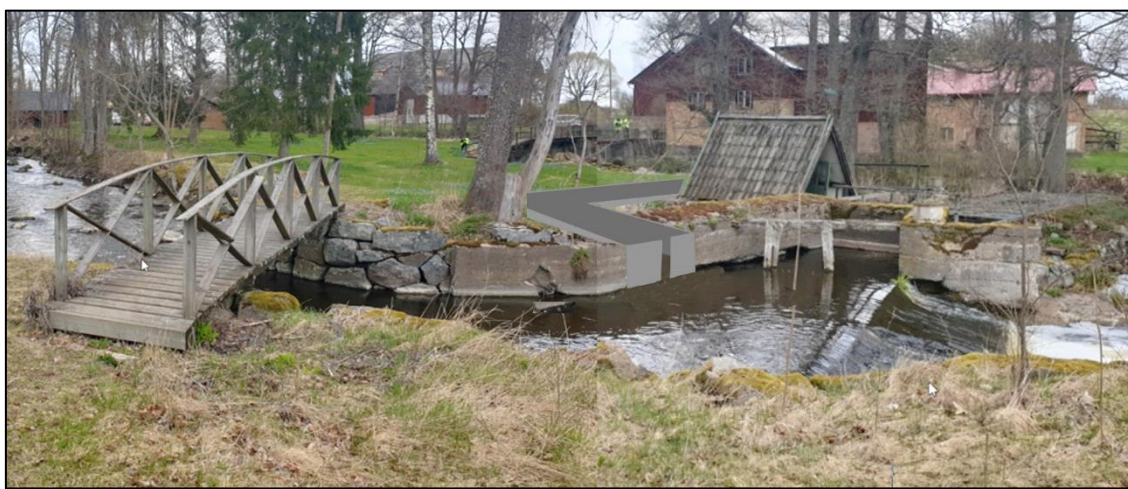
Figur 28. Illustration som visar var den föreslagna slitsrännan på land är lokaliserad.

Ingången är i förslaget förlagd längst ut på spetsen där marken går ut mellan vattenväg B och C för att underlätta för fisk att lokalisera densamma. En intagsöppning anläggs i befintlig mur med bredden 0,6 m och tröskelhöjden +18,35. På nedströms sida anläggs en utskovsöppning med bredden 0,6 m och tröskelhöjden +16,60.

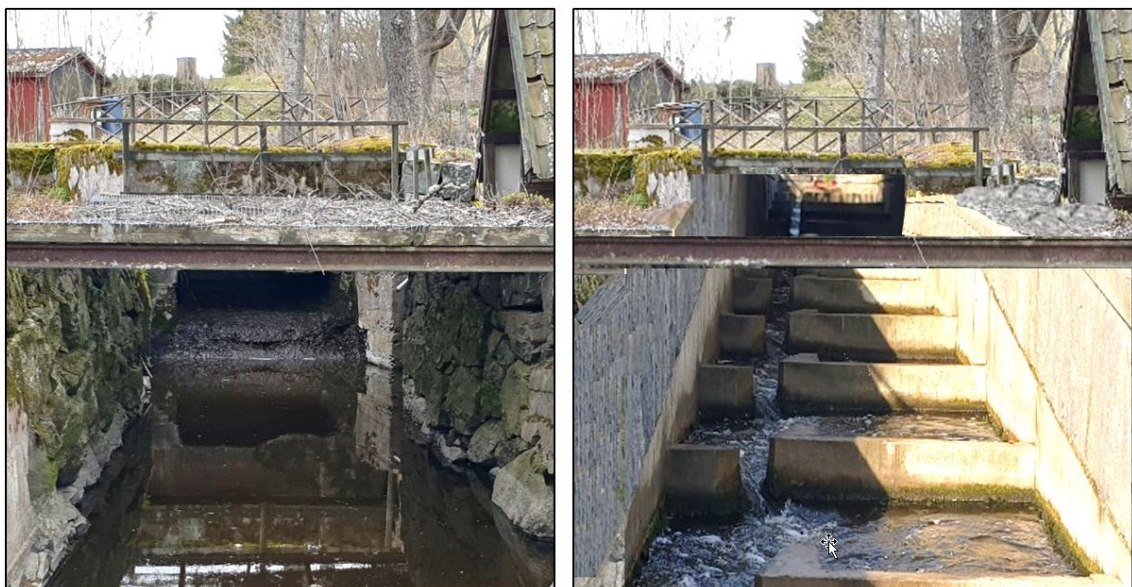
Figur 30. Illustration för en slitsränna i kanalen vid fiskodling, alternativ 4.

En slitsränna anläggs i befintlig kanal vid den före detta fiskodlingen och öppnar en förbindelse till Södra kanalen, se illustration i figur 30. Slitsränna får en total längd av cirka 29 m bestående av 11 bassänger med en inbördes höjdskillnad av 15 cm, vilket innebär att den inte överskrider rekommenderad maximal lutning på 5 procent. (figur 29; skalenligt i bilaga 6.8a och 6.8b). Efter anpassningar till kanalens bredd får varje bassäng innermåttarna 2,5 m (längd) respektive 2,0 m (bredd). Slitsöppningen mellan bassängerna är 25 cm. En intagsöppning på uppströms sida anläggs i befintlig mur med bredden 0,6 m och tröskelhöjden +18,35. På nedströms sida anläggs en utskovsöppning med bredden 0,6 m och tröskelhöjden 16,60.
