**FÖRSTUDIE**  
**FISKVÄGAR I FYRISÅN, VENDELÅN OCH BJÖRKLINGEÅN**  
**BJÖRKLINGEÅN – ROSTA**

291901, Förstudie fiskvägar i Fyrisån

Förstudie fiskvägar i Fyrisån, Vendelån och Björklingeån  
BJÖRKLINGEÅN – ROSTA KVARN INKL ROSTA MÄTDAMM

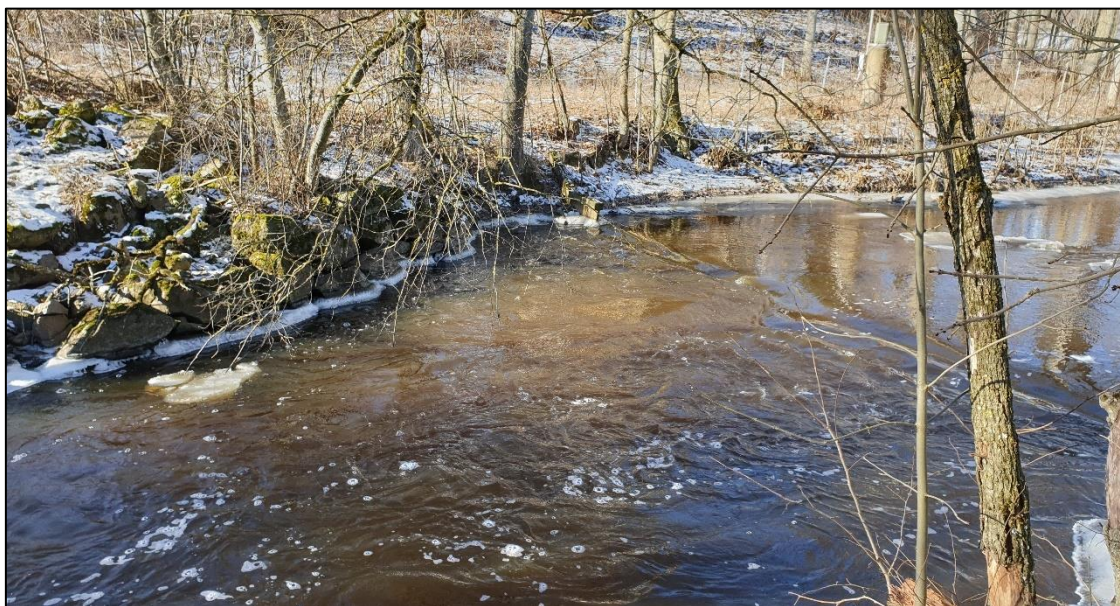
Figur 2. Rosta mätdamm vid högt flöde. Foto: Anders Larsson, Tyréns.

Rosta mätdamm bedöms med nuvarande utformning vara passerbar för alla fiskarter vid höga flöden (figur 2). Vid låga flöden utgör den ett vandringshinder för de fiskarter som inte klarar att hoppa över dammen eller via den befintliga öppningen (figur 3).

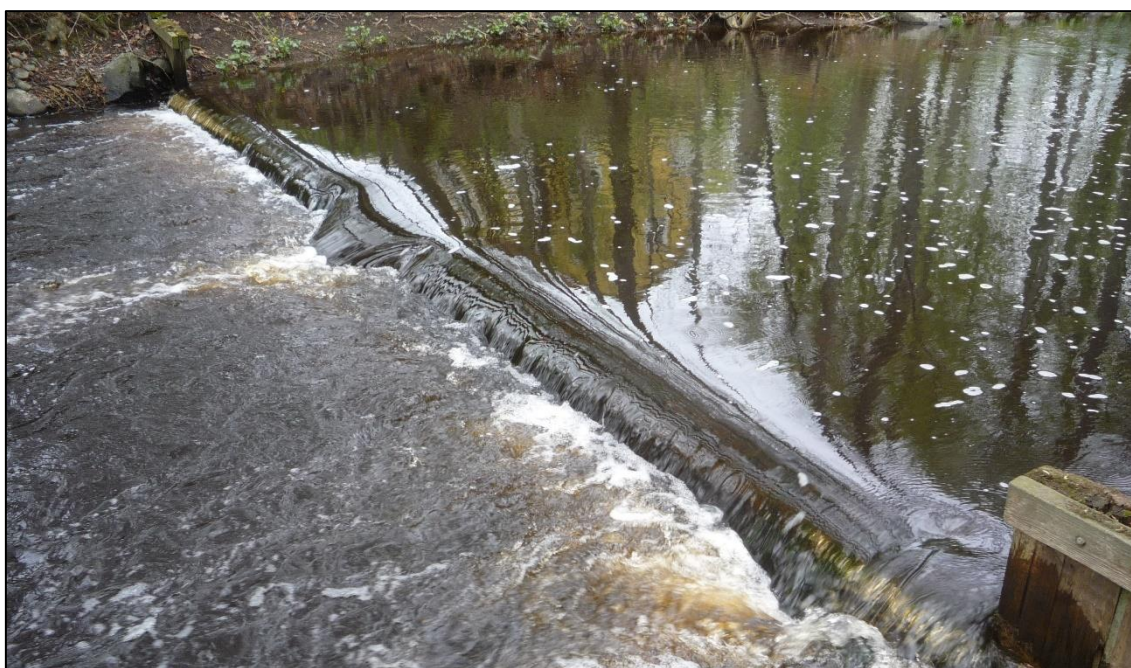
Figur 3. Rosta mätdamm vid lägre flöde än i figur 2. Foto: Anders Larsson, Tyréns.

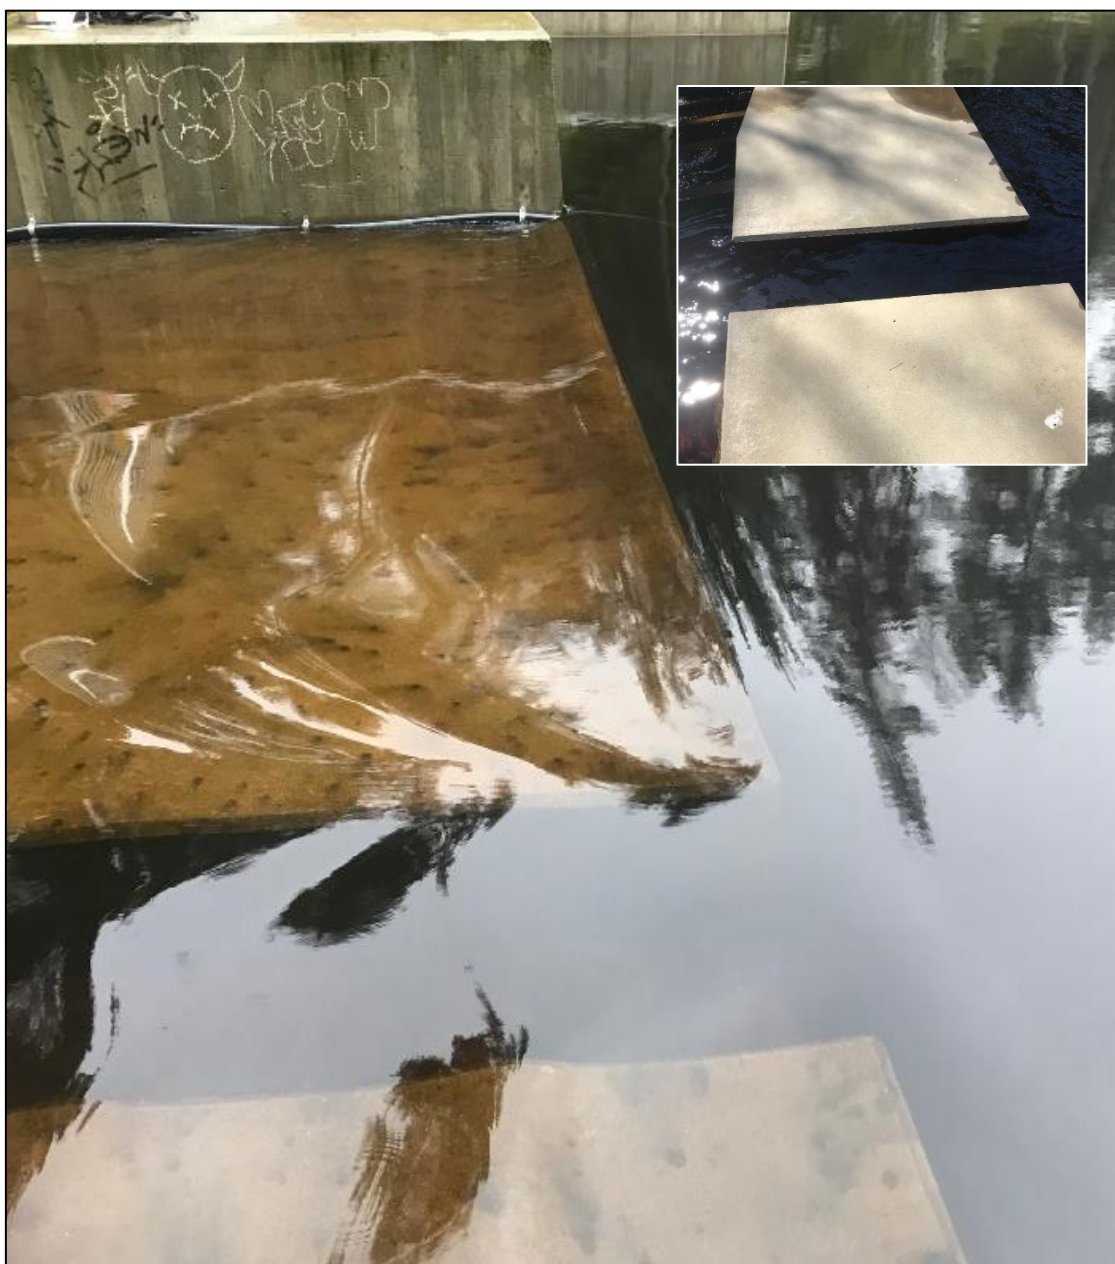
Figur 5. Fiskväg vid Lövsjön i Lerums kommun via genomföring i grunddamm. Infälld bild visar vid lågt flöde. Foton: Lars Pettersson, TerraLimno Gruppen AB.

Ett förslag är att nuvarande mätdamm byggs om på så vis att en kanal (ränna) anläggs från det nuvarande dämmet och uppströms med en längd av cirka 2 meter (figur 4 och 5) där alla fiskarter kan passera vid låga flöden. En ursparning görs i nuvarande dämme på 0,30 x 0,30 meter till vilken rännan ansluts. Ursparningen ersätter då den nuvarande konstruktionen med en v-formad ursparning. Rännan grundläggs förslagsvis på en bädd av block och sten och förankras med pålar i undergrunden till ett djup av minst en meter.

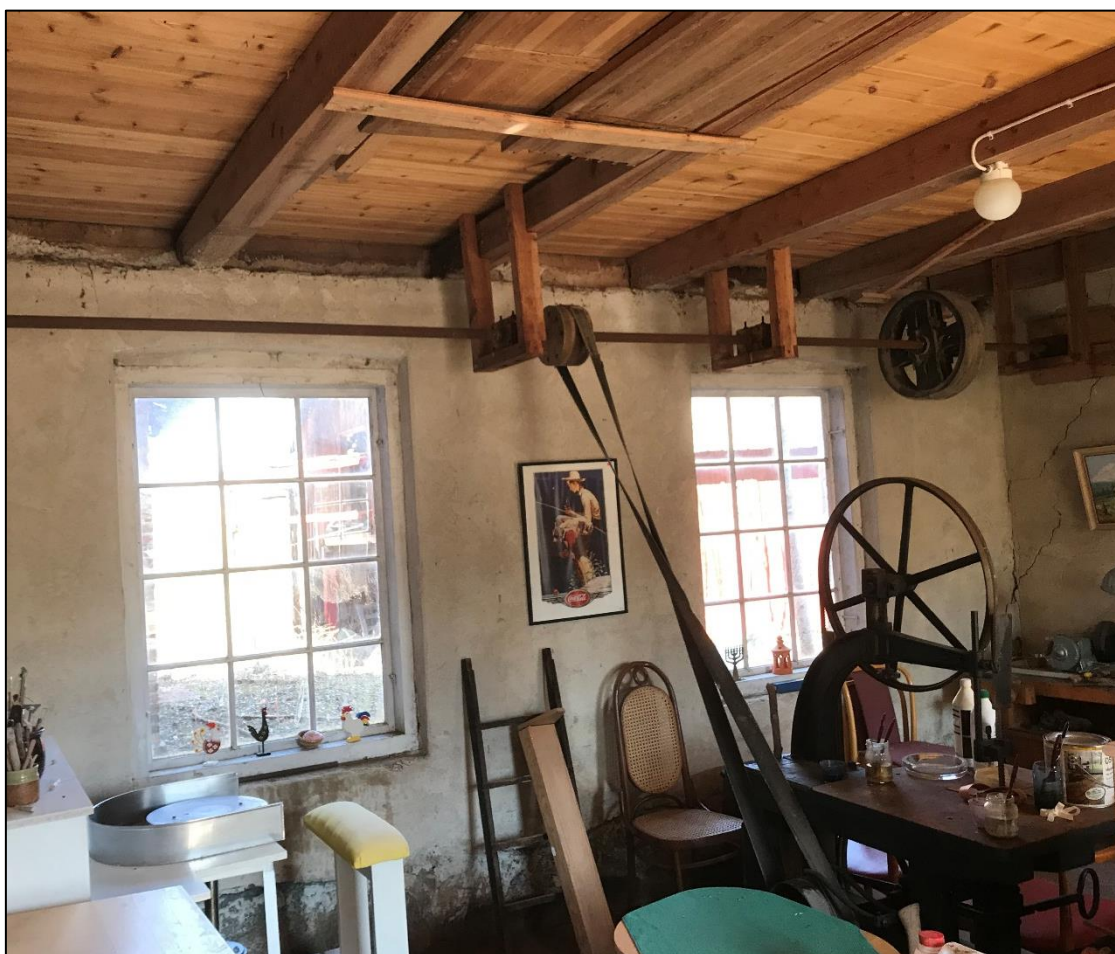
Figur 8. Exempel på bevarade anläggningsdelar i Rosta kvarn. Foto: Johanna Alton, Tyréns.

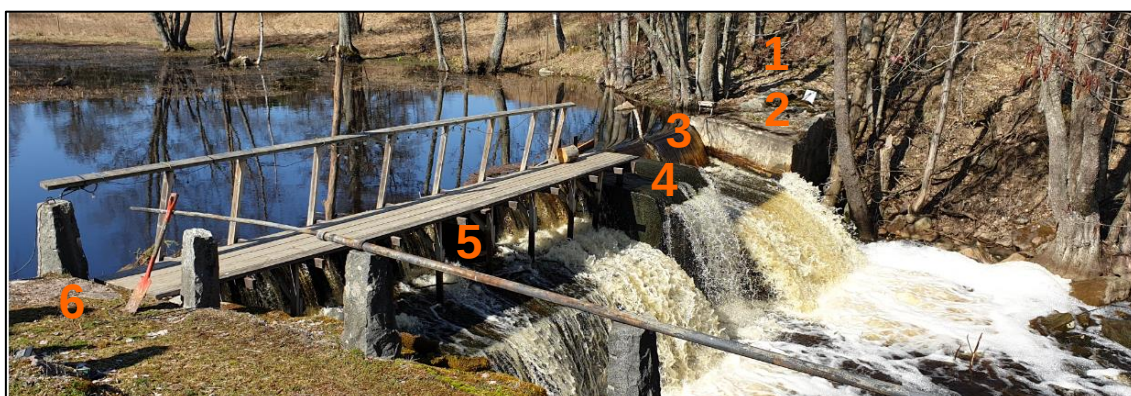
Figur 10. Fotografi som visar dämnet vid Rosta kvarn med nuvarande anläggningsdelar nr 1-6. Det igensatta utskovet, anläggningsdel nr 7, framgår av figur 26.

Uppgifter om höjd och läge i förstudien anges i höjd- och koordinatsystemen RH 2000 respektive Sweref 99 TM. Nuvarande dämme består från norra sidan i riktning mot söder av följande anläggningsdelar, läget visas med siffrorna i figur 9 och 10:

1. Anslutningsdamm/jorddamm med höjden ca +19.0
2. Kröndamm av block med en längd av 8,6 meter och en tjocklek av 3,2 meter (tvärs respektive längs med flödesriktningen)
3. Sättutskov med en längd av ca 4,3 meter och en krönhöjd av +16,9–17,4. Utskovet försett med sättar till nivån +18,05
4. Dammpelare med en längd av 2,7 meter och bredden 2,6 meter (tvärs respektive längs med flödesriktning) samt krönhöjden +18.13
5. Sättutskov med en längd av 8,8 meter en bredd av 2,2 meter och krönhöjden +17,0–17,4. Utskovet försett med sättar till nivån +18,30.
6. Anslutningsdamm i block med höjden ca +18,5
7. Igensatt utskov till sågverk

Ett inlöp anläggs längs den norra stranden med en meandrande form för att vattnets väg ska uppnå en sträcka på cirka 150 meter utifrån en höjdskillnad på 3,2 meter (se figur 17; skalenligt i bilaga 9.4 samt illustration i figur 18), vilket innebär att den inte överskrider den rekommenderade maximala lutningen på 2 procent (Degerman 2008). En rak konstruktion på inlöpet blir endast cirka 100 meter lång och får en lutning på 3 procent. Inlöpet behöver avskiljas från kvarndammen. Det kan göras genom en betongmur (figur 20) alternativt en kvarsittande spont som kan täckas med en inklädnad av förslagsvis trä. Ett ytterligare alternativ är att avskilja kvarndammen med en jordvall (figur 21). Inlöpet ansluter till dammen via nuvarande sättutskov (anläggningsdel nr 3 i figur 9 och 10) som rivs ut.

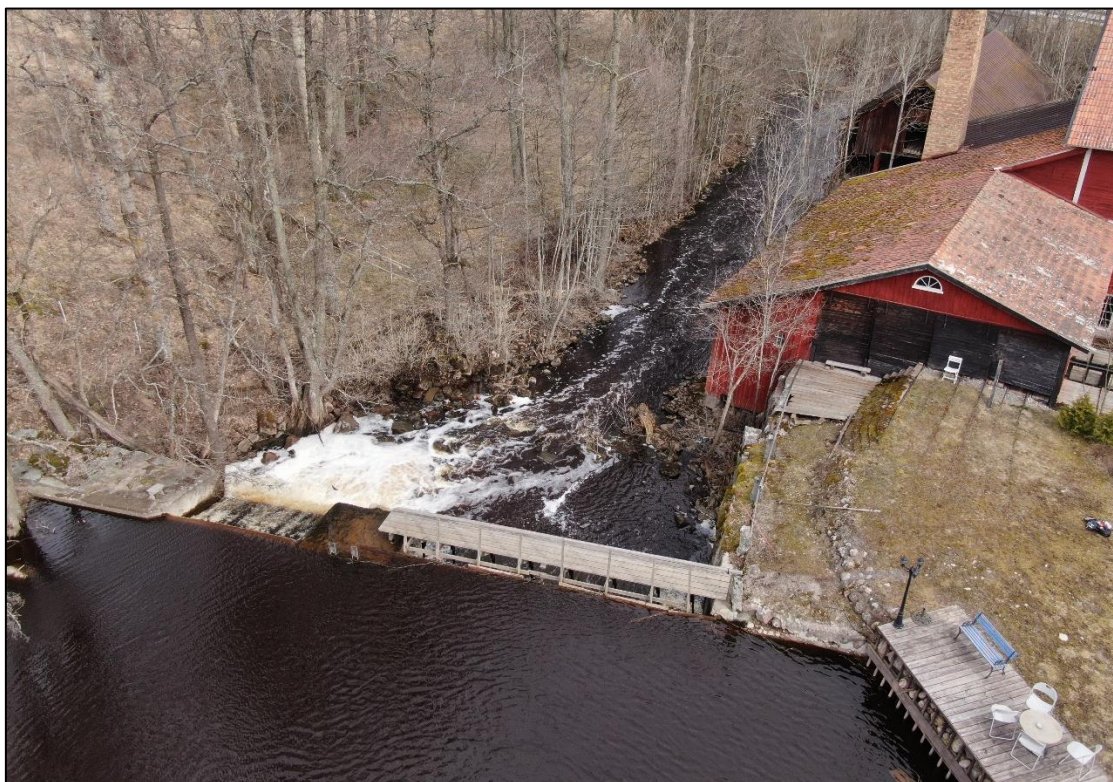
Figur 13. Drönbild över damm och provfiskad strömsträcka vid Rosta kvarndamm. Källa: Fyrisåns vattenförbund 2020.

beskuggning. Fångsten bestod av sju arter med dominans av öring och stensimpa (diagram 1, figurer 13 och 25). Strömsträckan framstår som en riktigt fin uppväxtbiotop för öring men även för lake och stensimpa.

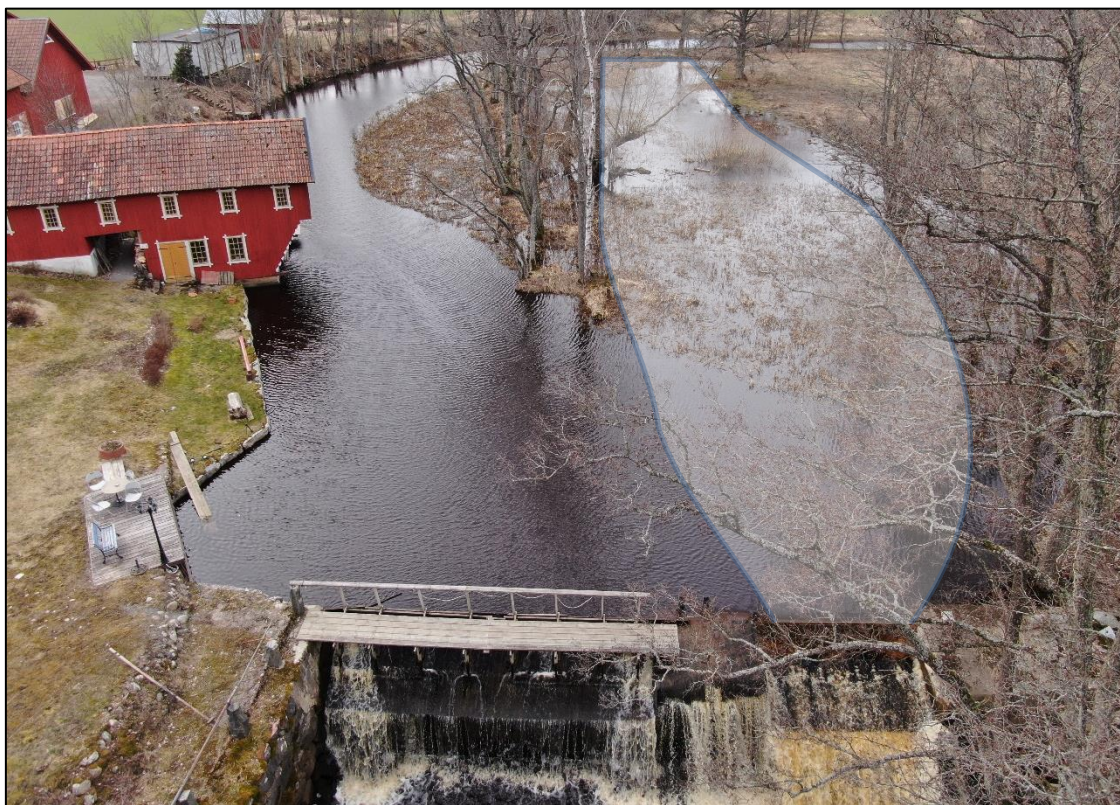
Figur 16. Drönbild över Rosta kvarndamm i riktning från öster mot väster. Källa: Fyrisåns vattenförbund. Ljust raster visar det aktuella området för anläggande enligt alternativ 1 och 2.

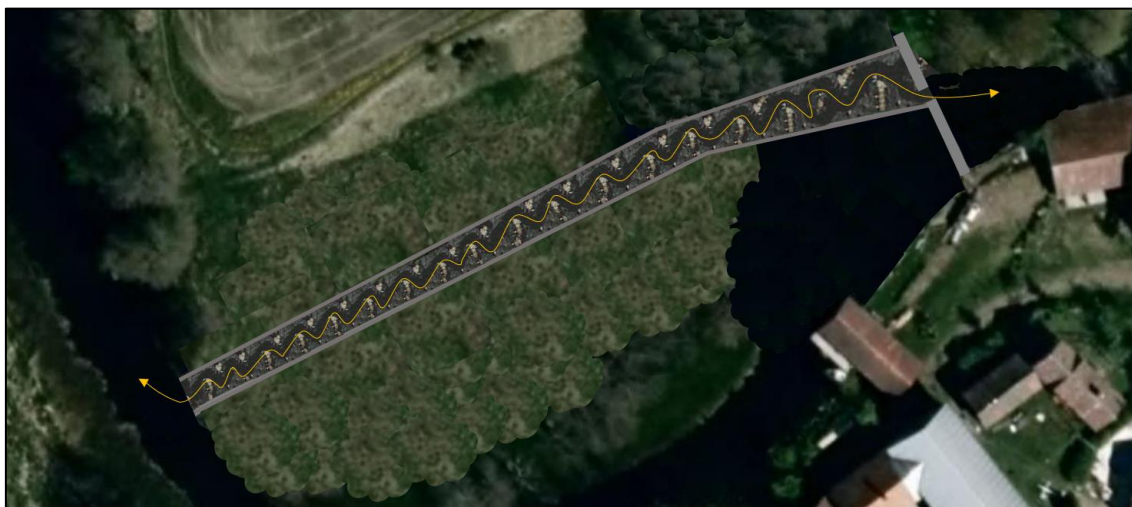
Figur 18. Alternativ 1. Illustration som visa hur ett inlöp längs den norra stranden kan utformas. Källa ortofoto: Eniro.se. Den slutgiltiga utformningen anpassas till områdets förutsättningar.

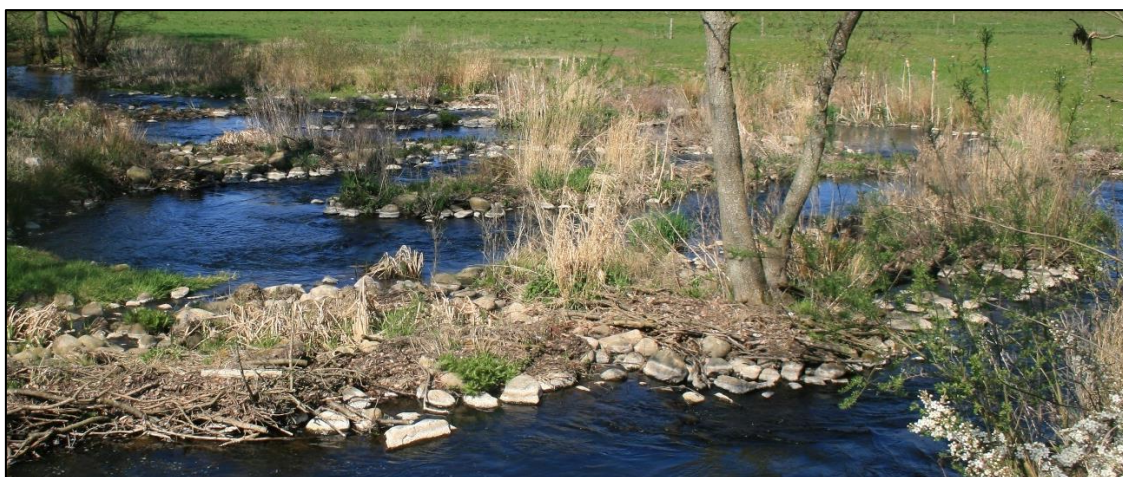
Figur 19. Bild från Silkeborg (Danmark) som visar en möjlig utformning av ett inlöp. Foto: Lars Pettersson, TerraLimno Gruppen AB.

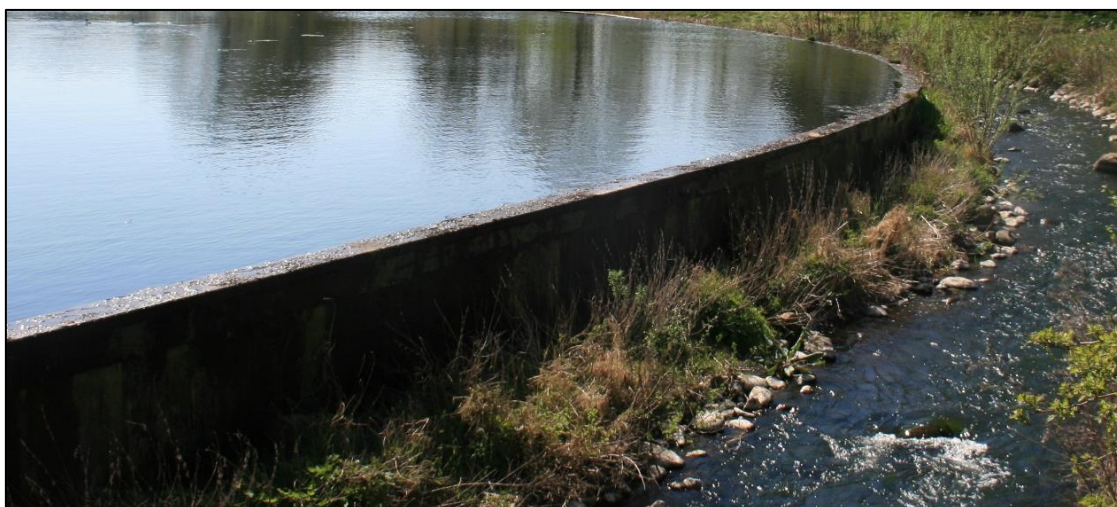
Figur 20. Fotografi som visar hur en damm kan avskiljas från ett inlöp med en betongmur. Foto: Silkeborg (Danmark). Lars Pettersson, TerraLimno Gruppen AB.

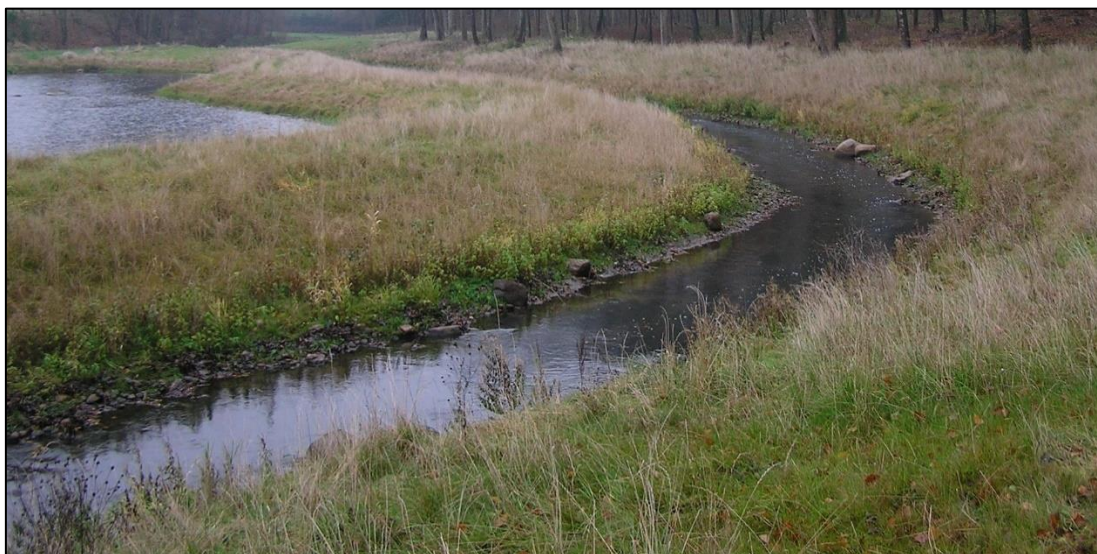
Figur 21. Fotografi som visar hur en damm kan avskiljas från ett inlöp med en jordvall. Foto: Silkeborg (Danmark). Lars Pettersson, TerraLimno Gruppen AB.

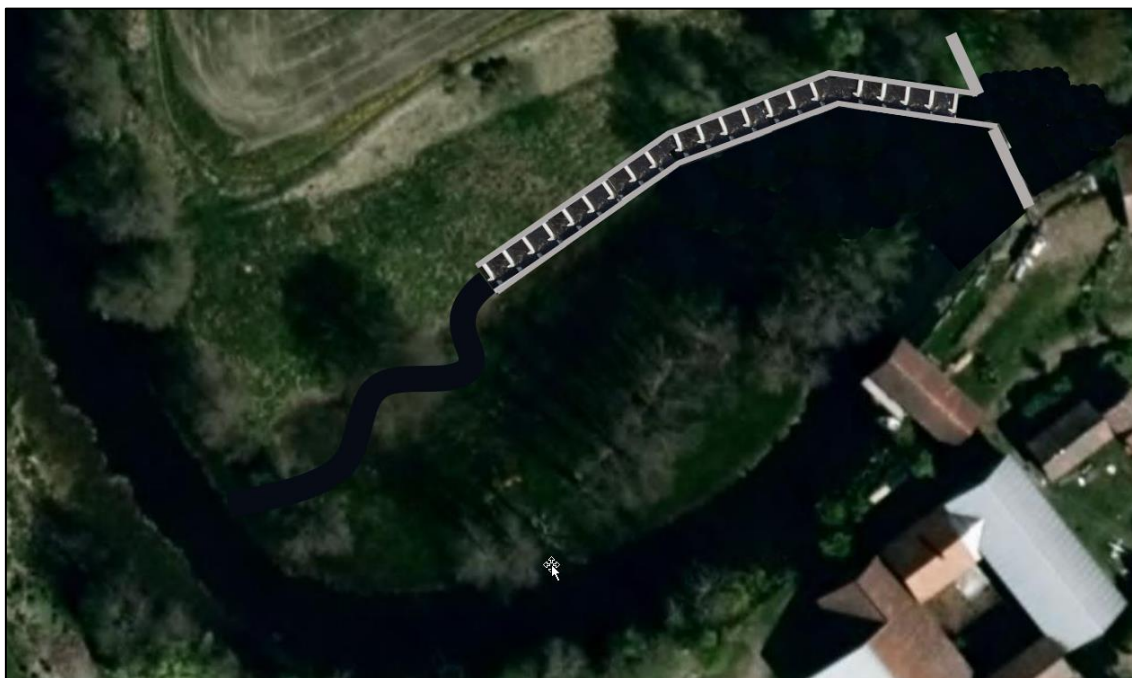
Figur 23. Illustration av den föreslagna slitrännan med en bäckfåra från den övre ingången upp till huvudfåran.

Det föreslås att en slitsränna anläggs vid den norra stranden. Den totala längden är cirka 70 meter (ritning i figur 22; skalenligt i bilaga 9.5 samt illustration i figur 23). Med en dimensionerande fallhöjd på ca 3 meter erfordras 22 bassänger vilket innebär en slitsränna på cirka 70 meter. Nivåskillnaden mellan varje bassäng är 15 cm, vilket innebär att den inte överskrider den rekommenderade maximala vattenhastighet i respektive slitsöppning (Katopodis 1992).

Slitsöppningen mellan varje bassäng är i förslaget 30 cm. De konstrueras så att det minsta vattendjupet blir 60 cm, vilket säkerställer att asp kan passera under lekvandring. Då medellågvattenföringen i Björklingeån är förhållandevis liten (tabell 1, MLQ 0,16 m<sup>3</sup>/s), bör det övervägas om slitsrännan istället ska dimensioneras för de arter som konstaterats nedströms dammen. För bäcköring kan öppningsmålet mellan bassängerna minskas till 20 cm (DWVK 2002), hela konstruktionens längd blir i så fall cirka 40 meter. Oavsett hur slitsrännan konstrueras blir det nödvändigt att gräva en fördjupad fåra från slitsrännans övre ingång upp till huvudfåran. Den bör utformas som en naturliknande bäck.

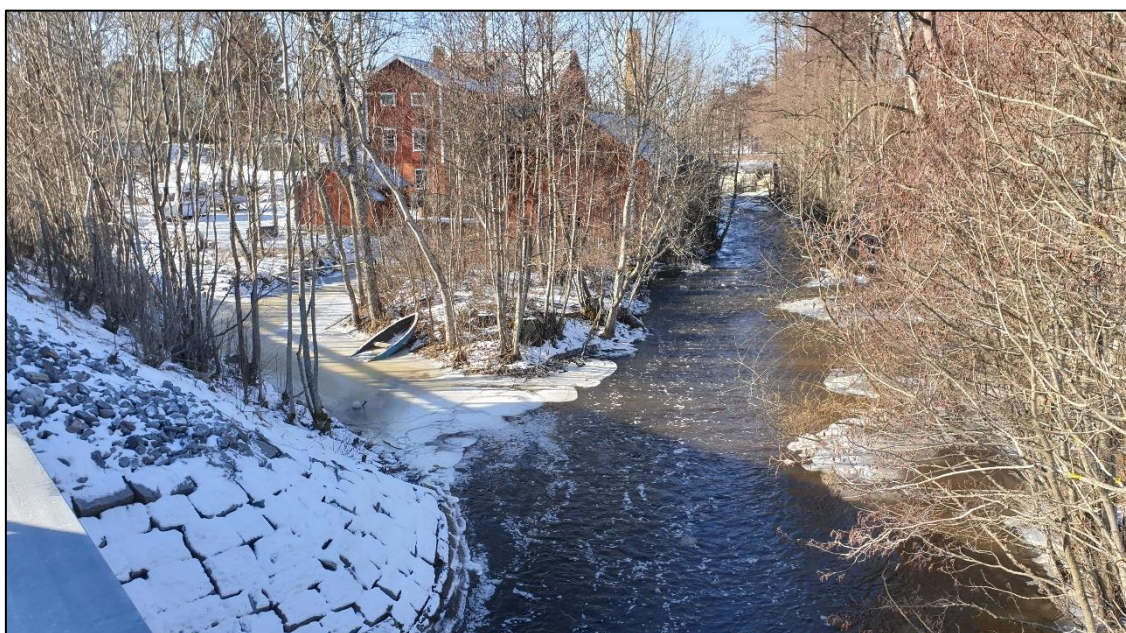
Figur 25. Den befintliga lekbiotopen nedströms Rosta kvarndamm. Foto: Anders Larsson, Tyréns.

Att utnyttja före detta kvarn- och sågverksrännor kan ibland ha stora fördelar, inte minst för kulturmiljövården på platsen. Den limniska bedömningen är dock att en fiskpassage som förläggs genom kvarnbyggnaden via den före detta kvarnkanalen får en påtaglig negativ påverkan på den befintliga biotopen nedströms kvarndammen vid låga flöden, då den strömsträckan riskerar att torrläggas. Ett annat problem är att en stor del av fallhöjden sannolikt behöver tas upp ovanför kvarnen, vilket innebär att en slitsränna måste grävas ned och anslutas till kvarnrännan framför kvarnen samt täckas över med ett trädäck. En sådan lösning gör att tillgängligheten vid underhållsarbeten blir mycket begränsad. Området kan dessutom innehålla markföroreningar som behöver hanteras i samband med byggnation.

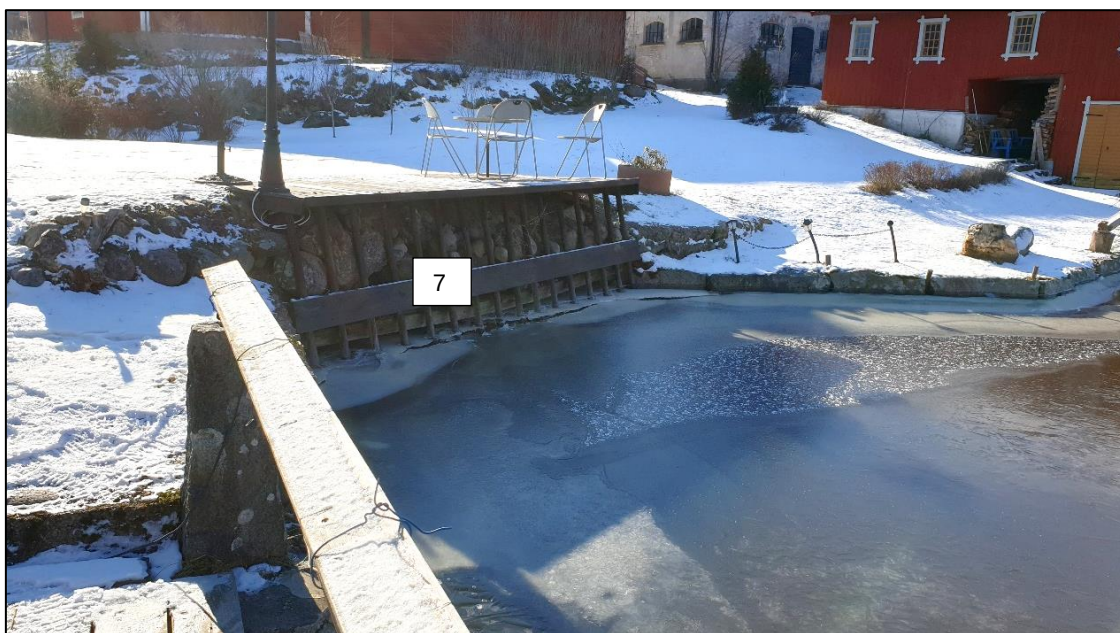
Figur 26. Igensatt intag till kvarnkanalen (anläggningsdel 7 i figur 9). Foto: Anders Larsson, Tyréns.
