**Ensta dammvall - fri fiskvandring vid lågt
vattenstånd**

Åtgärder med undantag enligt 11 kap. 12 § Miljöbalken

Uppsala Akademiförvaltning

2019-08-13

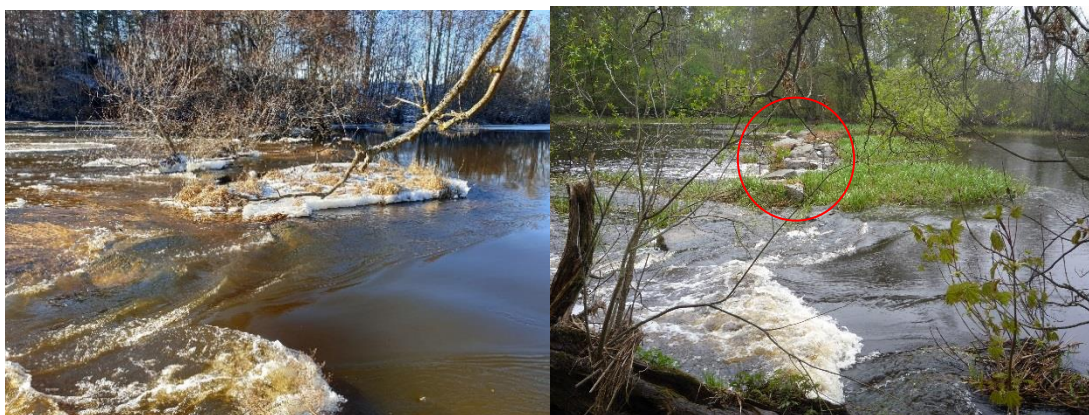
Figur 2. Ensta dammvall, vid hög (tv) respektive låg (th) vattenföring. Av det högra fotot framgår de förskjutna stenblock, markerade med röd ring, som kan komma att förskjutas i sidled. Foto: Anders Larsson, Tyréns

Vid hög vattenföring bedöms de flesta fiskarter kunna passera över dammvallen medan den utgör ett partiellt vandringshinder vid låg vattenföring (figur 2). Vattennivån uppströms Ensta dammvall är vid låg vattenföring cirka 0,3–0,4 m högre än nedströms. Vattnet passerar under dessa förhållanden mestadels via fyra öppningar som bildats i dammvallen genom att stenblock har förskjutits ur sitt ursprungliga läge. Åtgärder planeras vid två till tre av dem enligt kapitel 3 nedan. De föreslagna åtgärderna bedöms även underlätta fri fiskvandringen vid hög vattenföring.

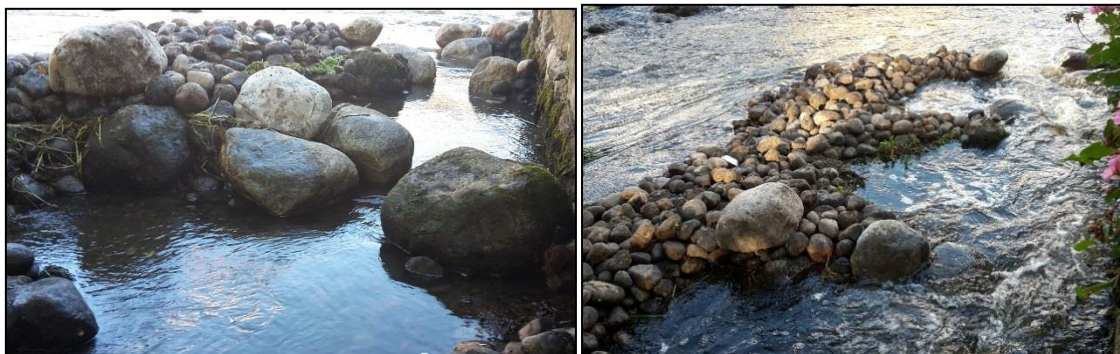
Figur 3. Exempel från på bassänger för att underlätta fiskvandring, till vänster med reducerat flöde och till höger med full vattenföring. Fotografierna är hämtade från omlöpet vid Kvarnfallet i Uppsala. Foto: Anders Larsson, Tyréns.

För att underlätta för fiskar att passera behöver några av de stenblock som redan är förskjutna från den ursprungliga positionen i dammvallen flyttas något i sidled för att tillskapa passerbar bredd för större fiskar, däribland asp. Nedströms dessa öppningar byggs 2–3 mindre sammanhängande vilobassänger av stenmaterial med passerbara öppningar för att dela upp nivåskillnad som fisken ska passera på flera bassänger, se principen via exempelbilder i figur 3.

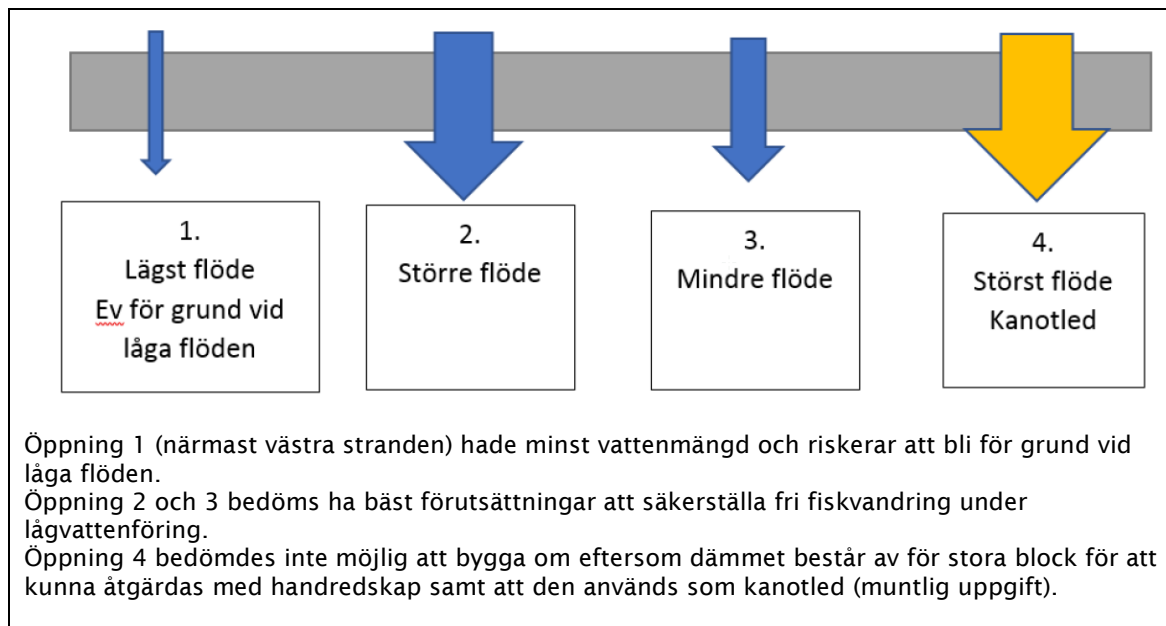
Figur 4a. Principskiss för de raserade delar av Ensta dämme som är aktuella för åtgärder som underlättar fri fiskvandring.

Figur 4a och 4b beskriver de öppningar som finns i den raserade dammvallen. Öppningarna 1, 2 och 3 bedöms möjliga att byggas om för att underlätta för fiskar att passera vid låg vattenföring. Vilka av dem som slutgiltigt byggs om avgörs på plats under arbetstiden, planerad till att genomföras under en veckas tid någon gång mellan 19/8 - 30/8. Därutöver planeras biotopförbättring nedströms öppningarna 1-3 för att förbättra lekmiljöerna för asp. En sådan åtgärd är att placera ut naturstenar av sådan storlek att de inte förflyttas vid hög vattenföring.

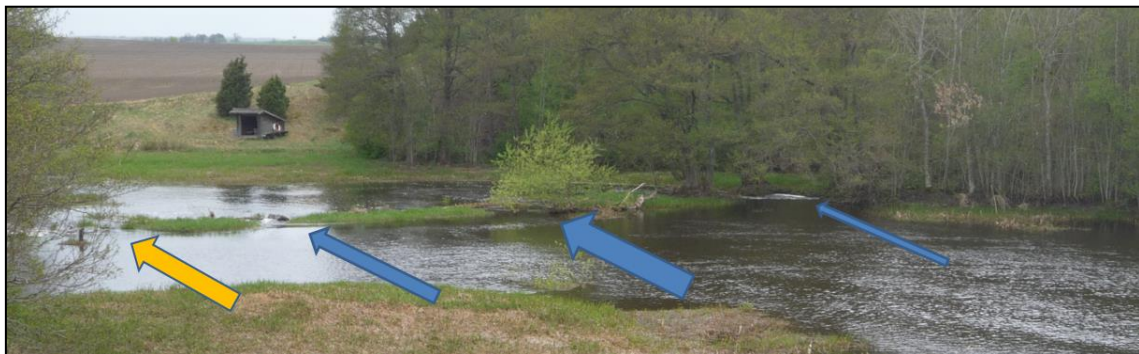
Figur 4b. Foto över dämnet vid Ensta. Pilarna markerar öppningarna som framgår av figur 4a.
